Arqueometalúrgica de un naufragio del siglo XVIII

La corbeta de guerra HMS *Swift* (1770),
Puerto Deseado, provincia de Santa Cruz

Tesis presentada con el fin de cumplimentar con los requisitos finales para la obtención del título Licenciatura de la Facultad de Filosofía y Letras de la Universidad de Buenos Aires en Antropología

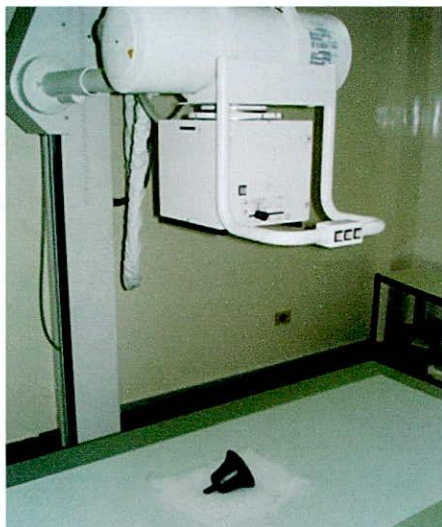
Figura 5.1 – Equipo de rayos X convencional SIEMENS (Foto: N. Ciarlo 2008).

Con el fin de diagnosticar la condición de algunos de los artefactos, así como para realizar la identificación de algunos restos concrecionados, se realizó un estudio de observación mediante radiografía (Fig. 5.1) y radioscopia (Fig. 5.2). Se utilizó un equipo de rayos X marca Siemens, Polidoros 30/50, trabajando con 112 kv y 3 mA. Se realizaron observaciones con un amplificador de imagen marca Siemens, Sirescop Cx, y se tomaron placas reveladas en forma automática con un procesador Kodak 1000. Como se mencionó anteriormente, los estudios se llevaron a cabo en el Hospital Municipal de Puerto Deseado y estuvieron a cargo del Técnico Radiólogo Mauricio Devito.

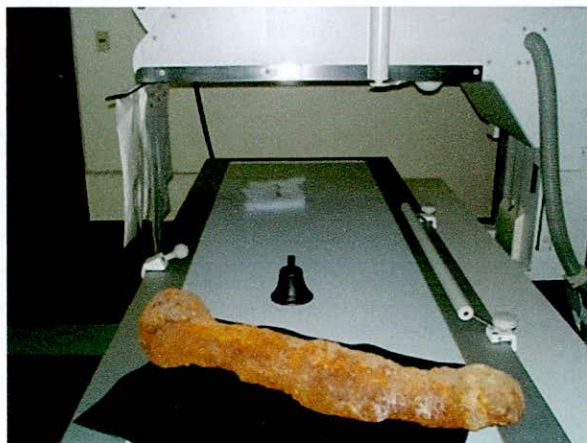
Figura 5.2 – Equipo de radioscopia SIEMENS y algunos de los artefactos seleccionados para análisis (Foto: N. Ciarlo 2008).

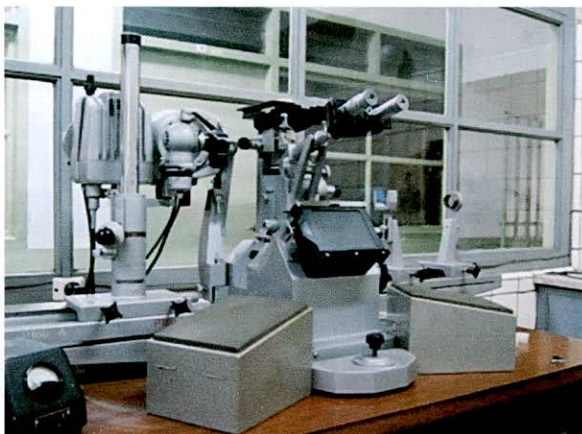
Figura 5.4 – Microscopio óptico metalográfico Reichert Me F (Foto: M. Lucchetta 2010).

Los análisis efectuados mediante esta técnica sobre las muestras estudiadas en la tesis, fueron desarrollados utilizando un microscopio óptico Reichert Me F (Fig. 5.4), en FI-UBA, y un microscopio óptico Zeiss Axiotech, en INTI-Mecánica (Fig. 5.5).

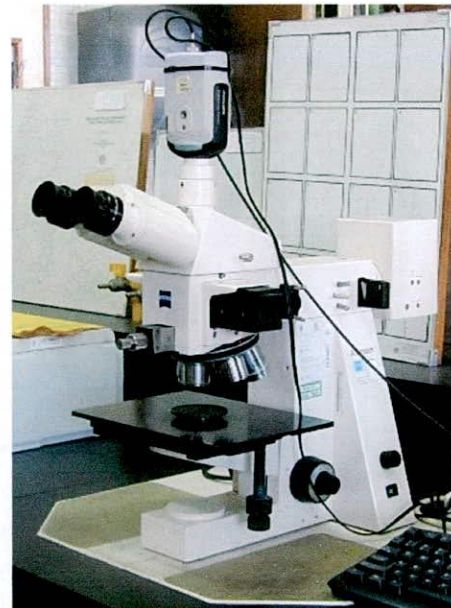
Figura 5.5 – Microscopio óptico metalográfico Zeiss Axiotech (Foto: cortesía de INTI-Mecánica 2010).

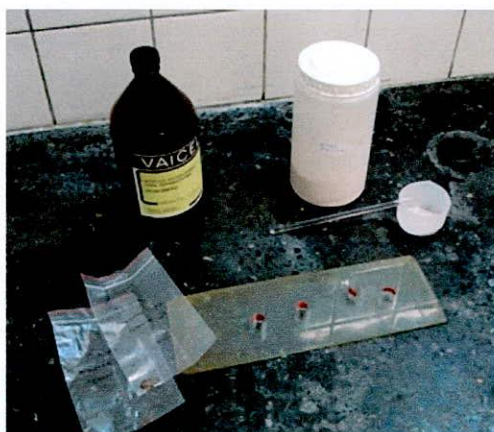
Figura 5.6 – Implementos utilizados durante el proceso de inclusión en frío (Foto: N. Ciarlo 2008).

El montaje se realizó en frío y en caliente (ver Samuels 2003). En el primer caso, la muestra se ubica dentro de un molde abierto por ambas caras –aquí se construyeron circulares, con segmentos de tubos de PVC o bien mediante rollos de papel plástico– y se asienta sobre una superficie lisa (e.g. vidrio) con la cara que se desea observar orientada hacia abajo (Fig. 5.6). A continuación se llena el recipiente, cubriendo paulatinamente la muestra con varias capas de resina acrílica autocurable –para esto se utilizó una mezcla de monómero y polímero marca VAISEL– hasta obtener una probeta del alto deseado. La resina solidifica mediante una reacción exotérmica, debiéndose controlar la temperatura mediante el llenado de las diferentes capas a intervalos convenientes –para que el montaje sea efectivamente en frío. Luego de estas operaciones, la probeta puede ser desmoldada.

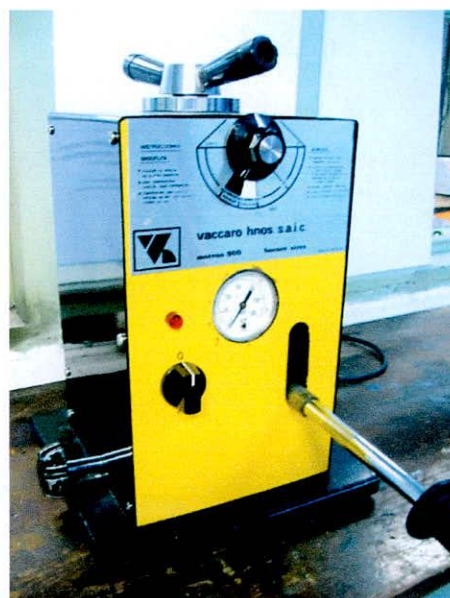
Figura 5.7 – Máquina incluidora Vaccaro Hnos., mod. VH141, utilizada en FI-UBA (Foto: M. Lucchetta 2010).

En el segundo, en cambio, se utiliza una máquina denominada incluidora (Fig. 5.7). La muestra se coloca en el interior de un receptáculo, que se llena con un producto polimerizable o un polímetro termoplástico. Luego se le aplica calor y presión durante cierto

tiempo, siguiendo parámetros preestablecidos, y finalmente se deja enfriar y retira. En este caso se utilizó bakelita, una resina fenólica que polimeriza al aplicarle presión y calor, y se hace termorígida.

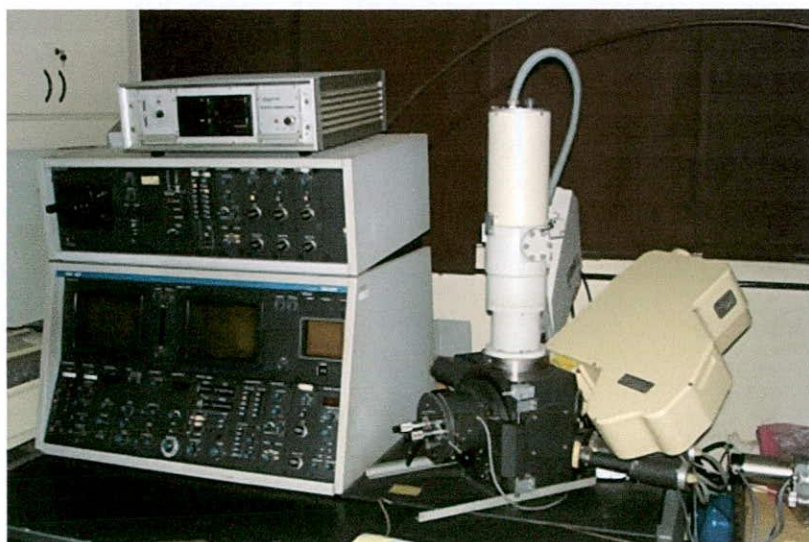
Figura 5.11 – Microscopio electrónico de barrido Philips 505 (Foto: N. Ciarlo 2007, cortesía de INTI-Mecánica).

Los análisis efectuados mediante esta técnica sobre las muestras estudiadas en el presente trabajo, fueron realizados en el Laboratorio de Microscopía Electrónica de INTI-Mecánica. El equipo utilizado fue un microscopio electrónico de barrido, marca Philips 505 (Fig. 5.11).

Laboratorio de Microscopía Electrónica de INTI-Mecánica (ver Fig. 5.11). Por su parte, los análisis por WDS se realizaron en el Área de Microsonda Electrónica de la Comisión Nacional de Energía Atómica, con un equipo marca Cameca SX50.

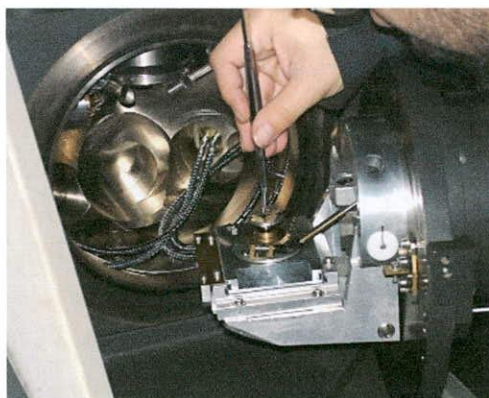
Figura 5.12 – Vista del interior de la recámara del SEM, donde se aprecia al operador mientras ingresa las muestras (Foto: N. Ciarlo 2007, cortesía de INTI-Mecánica).

Este equipo permite analizar varias muestras pequeñas de forma simultánea, las que son colocadas en un portamuestra especial. Sin embargo, el espacio dentro de la recámara es bastante limitado, por lo que aquellas deben poseer ciertas dimensiones (Fig. 5.12). En el caso de las probetas incluidas, es conveniente que éstas no superen los 10 mm de alto. Los únicos artefactos que pudieron ser directamente analizados con el equipo mencionado fueron unas monedas.

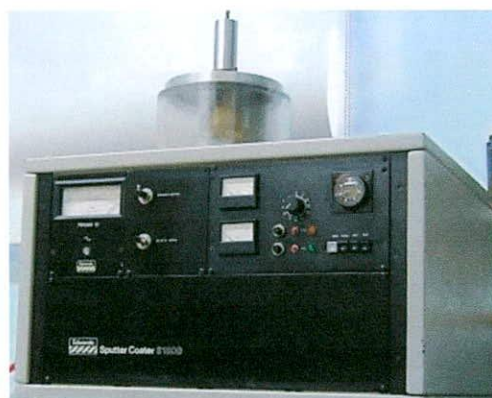
Figura 5.13 – Metalizadora EDWARDS S150B (Foto: cortesía de INTI-Mecánica 2009).

Como el SEM requiere que las muestras sean buenas conductoras, aquellas que se encontraban incluidas –porque habían sido analizadas primero mediante microscopía óptica– fueron metalizadas en un equipo EDWARDS S150B (Fig. 5.13).

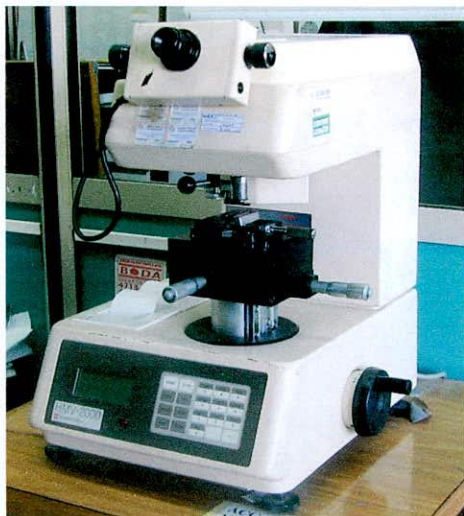
Figura 5.15 – Microdurómetro Shimadzu 2000 (Foto: cortesía de INTI-Mecánica 2010).

utilizando máquinas especialmente diseñadas para este tipo de mediciones (durómetros). El área de la superficie de la huella generada dará información sobre la dureza. Para ello se miden las dos diagonales de su imagen proyectada (del orden de los μm) utilizando un microscopio óptico incorporado al equipo y, mediante una ecuación, se obtiene un número de dureza.

Las mediciones se llevaron a cabo fundamentalmente en el Laboratorio de Metalografía de INTI-Mecánica, donde se utilizó un microdurómetro marca Shimadzu 2000 (Fig. 5.15). Éstas fueron realizadas sobre las distintas secciones de las probetas que se utilizaron para el análisis microestructural y los resultados obtenidos se promediaron sobre varias medidas (se especifica el desvío estándar de las mismas mediante la notación \pm). Para las piezas de hierro, cobre y aleación de cobre, la carga utilizada fue de 0,3 kg, mientras que para las piezas de plomo y estaño se usó 0,1 kg.

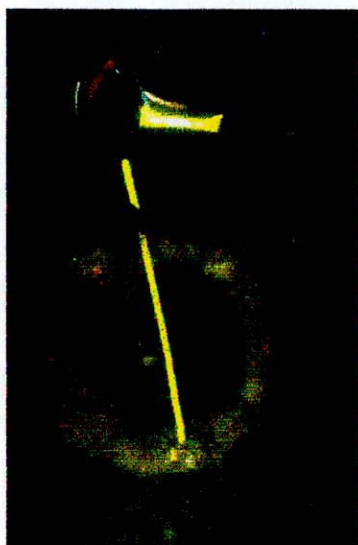
Figura 6.2 – Arganeo de una de las anclas menores, probablemente la de espía (Foto: S. Massaro 1999).

En el sitio *Swift* fueron localizadas a la fecha al menos dos anclas, que se encuentran parcialmente cubiertas por sedimento. En proa y hacia babor (en los cuadrantes H-I6) se observa la porción superior de un ancla que, sobre la base de sus dimensiones, correspondería a una de las de leva. De acuerdo con su ubicación sobre la banda de babor, es probable que se trate de la segunda ancla de leva. Se pueden apreciar los siguientes elementos: el arganeo, una porción del cepo de madera y la sección superior de la caña. También en la banda de babor, pero más hacia popa (en el cuadrante F15) se encuentra una de las dos anclas menores que, de acuerdo con las dimensiones, probablemente corresponde a la de espía. Ésta exhibe parcialmente la caña, parte del cepo y el arganeo (Figura 6.1). Junto a estos restos, en el cuadrante F14, asoman del sedimento el extremo de un brazo con la uña, el cual puede ser una parte fragmentada de la pieza anterior o pertenecer a una tercer ancla (Elkin *et al.* 2007). Las dimensiones relevadas (Tabla 6.2) son consistentes con las mencionadas para las anclas de otras embarcaciones de la época similares a la *Swift* (Curryer 1999).

Partes relevadas	Ancla segunda de leva	Ancla de espía
Largo expuesto de la caña	3,50 m	1,08 m
Perímetro de la caña	0,54 m	0,50 m
Diámetro externo del arganeo	0,66 m	0,47 m
Perímetro de la sección del arganeo	0,35 m	–

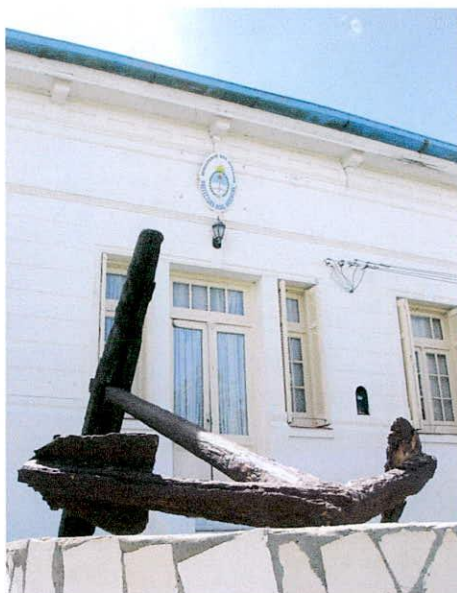
Figura 6.4 – Ancla expuesta en el predio de la Prefectura Naval de Puerto Deseado (Foto: N. Ciarlo 2008).

Revisten especial interés los análisis realizados sobre un ancla de hierro ubicada en el departamento de la Prefectura Naval de Puerto Deseado (a la que nos referiremos como ancla PNA) (Figura 6.4). La pieza fue hallada presumiblemente en proximidades del

Los estudios morfológicos y de caracterización microestructural del ancla PNA permitieron establecer algunos aspectos relacionados con la tecnología, cronología y procedencia de la pieza (ver Ciarlo *et al.* 2010, 2011). Los rasgos tipológicos relevados –la corona de terminación puntiaguda, el modo de unión de los brazos a la caña, los brazos rectos y el ángulo agudo entre cada uno de ellos y la caña, las uñas triangulares equiláteras y la sección cuadrada de la caña debajo del arganeo (Fig. 6.5)– son coincidentes con las características diagnósticas del patrón conocido como *Old Admiralty Longshank*. Este modelo estandarizado, con mínimas variaciones, fue utilizado para equipar a las embarcaciones de guerra inglesas desde mediados del siglo XVI hasta fines del siglo XVIII, e incluso principios del siguiente (Curryer 1999).

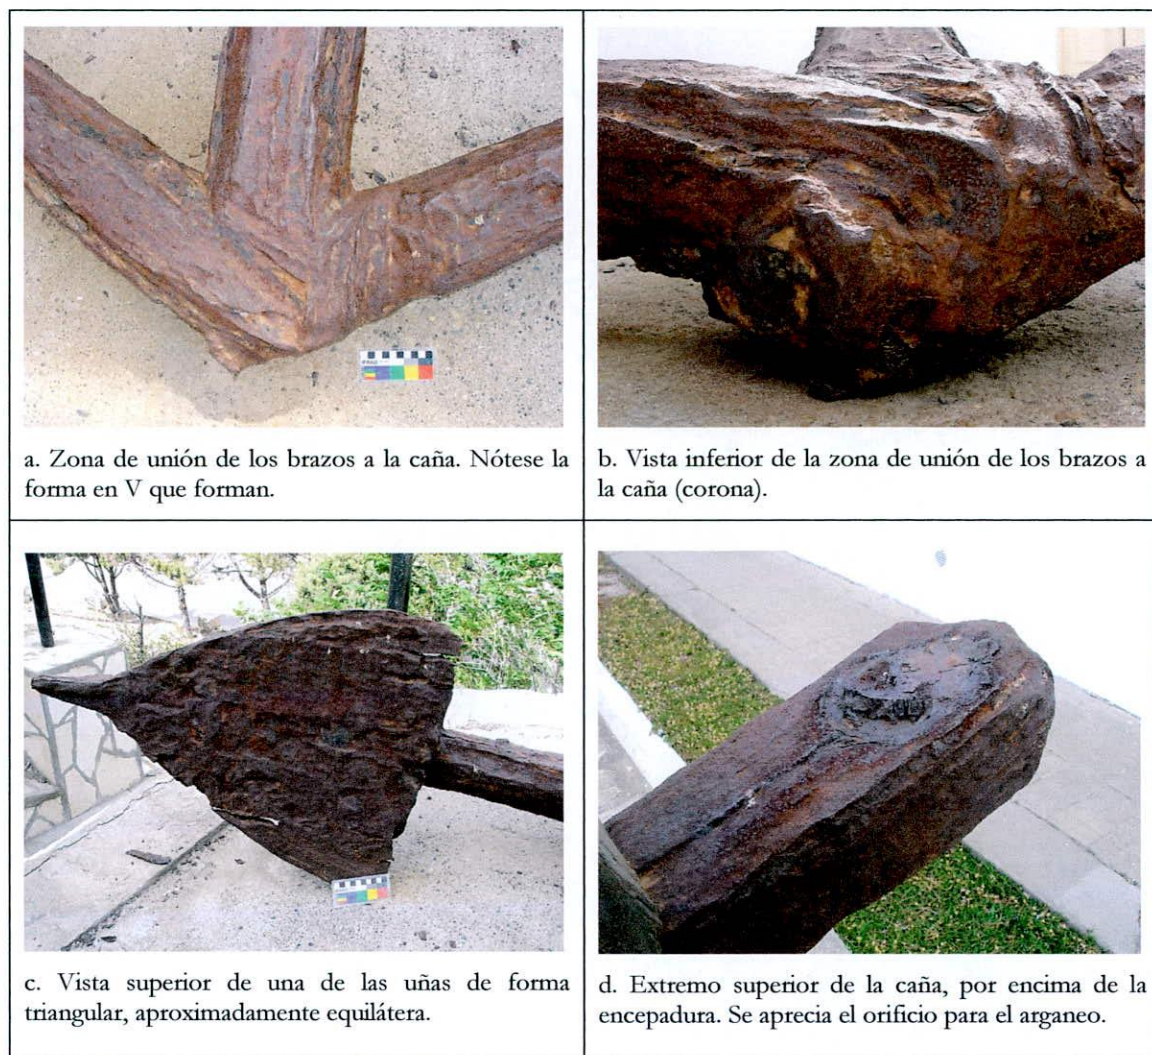
Figura 6.5 – Detalle de algunas partes diagnósticas del ancla PNA (Fotos: N. Ciarlo 2008).

Se realizaron análisis de tres muestras –en los sectores de la caña, el brazo y la uña– por intermedio de: 1) caracterización microestructural por microscopía óptica (LM) y electrónica de barrido (SEM); 2) análisis de composición química por espectroscopía de rayos X dispersiva en energía (EDS), microanálisis por microsonda electrónica (EPMA) y fluorescencia de rayos X (XRF); y 3) mediciones de dureza Vickers (HV). Los análisis de las muestras revelaron algunos aspectos de la producción de la época: método de fabricación por paquetes, composición irregular de las barras de hierro, manufactura por forjado a alta temperatura y control imperfecto de la misma durante el proceso (Ciarlo *et al.* 2010, 2011).

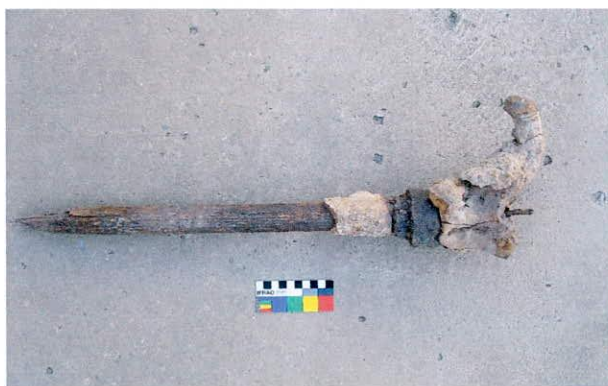
Figura 6.6 – Artefacto de hierro de cinco puntas (CBYR VII) (Foto: N. Ciarlo 2008).

Durante los trabajos realizados en el sitio en la década del 80 se recuperó una pieza de hierro con forma de garfio que se encontraba completamente concrecionada (Fig. 6.6). Actualmente, la pieza se encuentra muy deteriorada y mantiene parte de la concreción original en la sección superior, por lo que no se puede apreciar a simple vista su morfología.

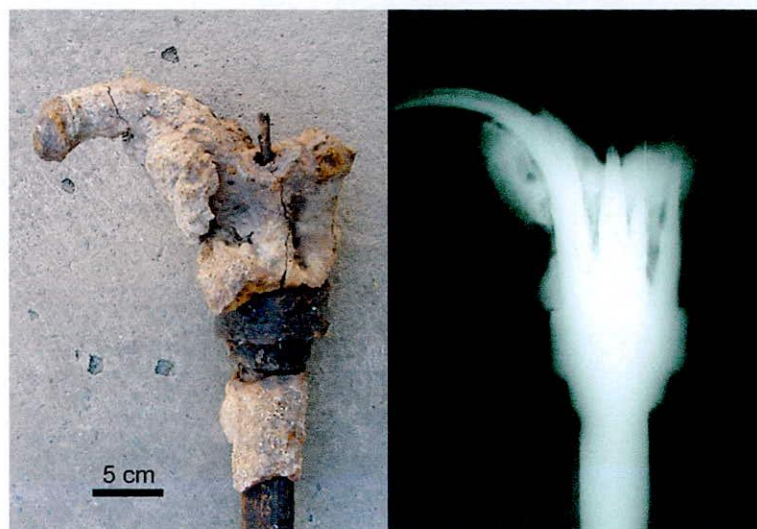
Figura 6.7 – *Izg.*: sección superior de la pieza (Foto: N. Ciarlo 2008). *Der.*: radiografía que muestra las extremidades bajo la concreción (Radiografía: M. De Vito 2008).

Con el fin de revelar la misma, se realizó un análisis radiográfico, el cual reveló la presencia de cinco extremidades de forma curva (Fig. 6.7).

La morfología del objeto indica que se trata de uno de los siguientes artefactos: rezón (*grapnel* o *grappling*), arpeo de rastrear (*creeper*) o arpeo de abordar (*fire grappling*) (Steel 1794). Cada una de ellos era similar a un ancla pequeña, sin cepo y con cuatro o cinco brazos. El primero cumplía la función de ancla en las embarcaciones menores o botes –tales como los que llevaba la *Swift*– el segundo se utilizaba para recuperar objetos del lecho en aguas poco profundas, mientras que el último servía para retener a otro barco durante un abordaje (e.g. Steel 1794; Moore 1801; O’Scanlan 1831).

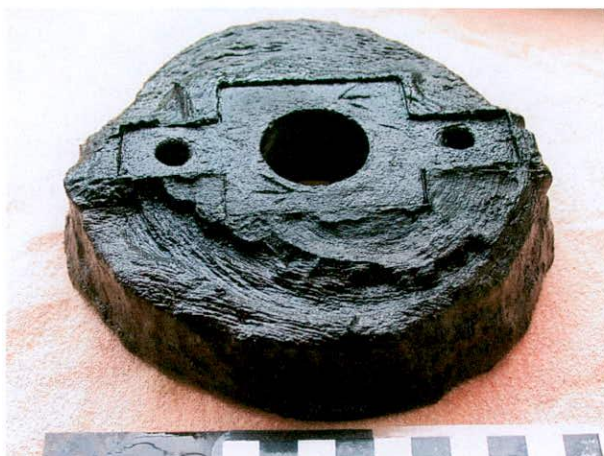
Figura 6.13 – Roldana con cojinete de aleación de cobre (INA 253b). En este último se aprecian dos flechas grabadas en la superficie (Foto: D. Vainstub 2002).

Al igual que algunos de los motones, dos cojinetes (tipo I) exhiben la flecha del Almirantazgo. La misma fue grabada en la base en ambos casos y está doblemente representada en uno de ellos (Fig. 6.13; ver Tabla 6.4).

De acuerdo con las observaciones, estimamos que las roldanas con cojinete metálico presentaban una clara ventaja por sobre las que no lo tenían. Por un lado, tenían una mayor durabilidad, debido a que el desgaste del orificio atravesado por el eje era prácticamente nulo; por el otro, el rodamiento sobre el eje de madera era mejor, consecuencia de un menor rozamiento entre los materiales articulados. Es muy probable que este tipo de piezas se utilizara principalmente en los motones que formaban parte de los aparejos sometidos a mayores exigencias de movimiento. Por las mismas razones operativas, por ejemplo, habrían sido usados en los aparejos de los cañones, para sellar los mismos; o en el mecanismo de gobierno del timón, aunque no es posible discriminar el contexto particular sobre la base de la evidencia disponible.

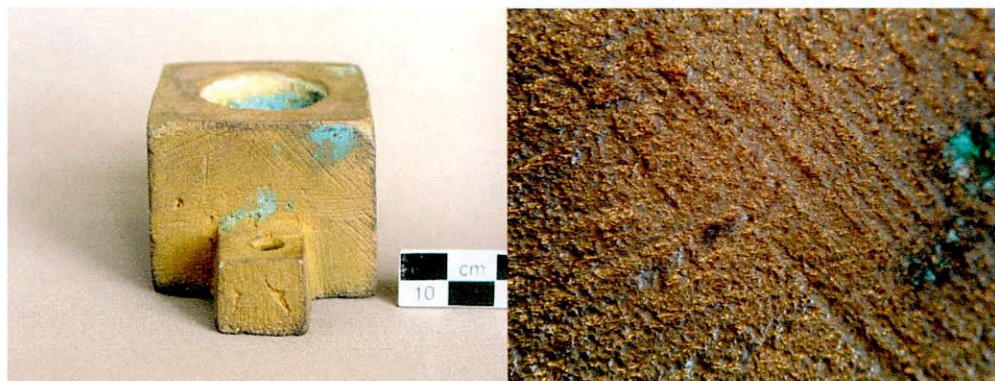
Figura 6.14 – Cojinete de roldana MB 1-46b. *Izq.*: Vista lateral donde se aprecian las estrías dejadas por un instrumento tipo lima (Foto: D. Vainstub 2010). *Der.*: Detalle bajo lupa binocular (Foto: N. Ciarlo 2010).

Con relación a la manufactura, a partir de su morfología es posible estimar que estos cojinetes hayan sido fabricados mediante fundición del material y colada en molde. Si bien no se han realizado aún análisis del material, en todos los casos se trata de una aleación de cobre (bronce o latón). Las piezas se ensamblaban dentro de las roldanas a presión. Uno de los cojinetes (MB 1-46b), que se encontraba libre de su roldana (MB 1-46a), presenta en los costados evidencia de desbastado de la superficie (Fig. 6.14), lo cual probablemente está relacionado con la operación de encastre.

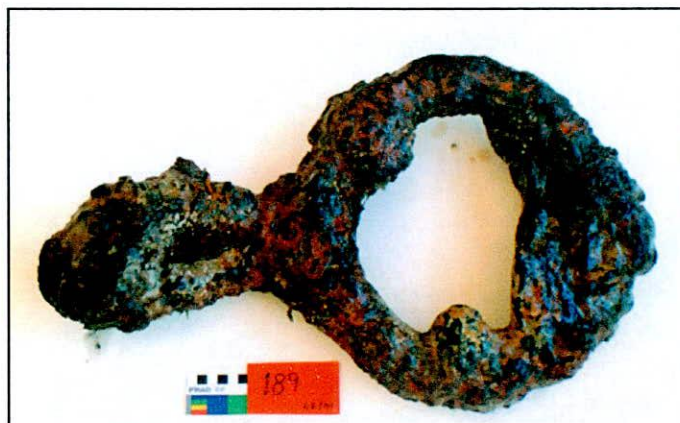
Figura 6.15 – Estado de la cadena de vigota inmediatamente después de su extracción (Foto: D. Vainstub 2001).

La cadena de vigota fue extraída en 2001, de contexto estratigráfico. Presentaba una concreción en toda su superficie, característica de los objetos de hierro (Fig. 6.15).

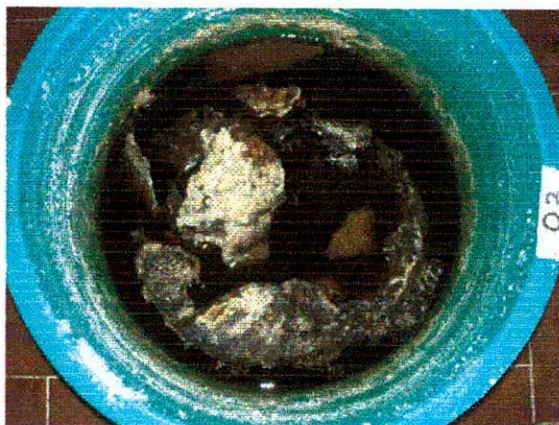
Figura 6.16 – Restos de la concreción de la pieza en solución de hidróxido de sodio. Se puede apreciar que los mismos están parcialmente descubiertos y con una capa de cristales de bicarbonato de sodio en gran parte de la superficie (Foto: N. Ciarlo 2008).

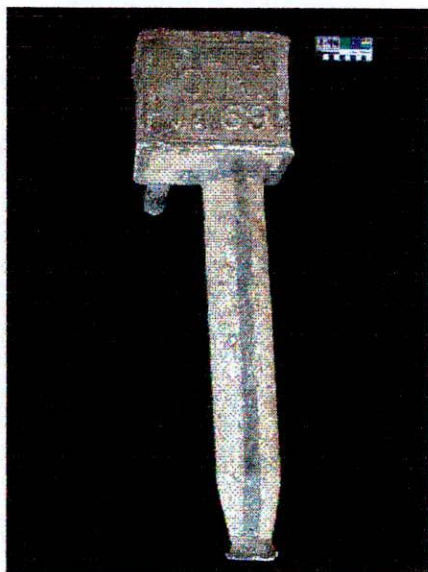
Figura 6.19 – Bombillo de plomo recuperado de la zona de proa (INA 78) (Foto: D. Vainstub 2002).

Por fuera del casco de la *Swift*, en el área de proa cerca de la banda de babor (cuadrante E11), se halló una bomba aspirante de tamaño reducido (INA 78) (Fig. 6.19). Está formada por un depósito rectangular, de 16 x 25 cm de lado y 21 de altura; un tubo de succión de 86 mm (3 3/8 pulgadas) de diámetro interno y un tubo de descarga (espita) de 36 mm (1 3/8 pulgadas) de diámetro, también interior (Elkin *et al.* 2007).

La estructura de la pieza está formada por varias partes hechas en plomo y soldadas entre sí, y posee un peso de alrededor de 80kg. El tubo de succión conserva en su interior las válvulas superior e inferior, la primera de ellas de forma semejante a las utilizadas en las bombas aspirantes. Sobre la cara exterior del receptáculo, opuesta al tubo por donde se descargaba el agua, exhibe la siguiente inscripción en sobrerrelieve: “G.R.³” debajo de la corona real y por encima del número “1769” (ver Fig. 6.19).

La leyenda correspondería a las iniciales del rey Jorge III y, probablemente, al año de manufactura de la pieza (Elkin *et al.* 2011). Según estos autores, de acuerdo con sus características y ubicación próxima a la cocina, es probable que esta bomba se hallara en una posición visible –en la que pudiera apreciarse su inscripción– y sirviera para subir el agua de la bodega.

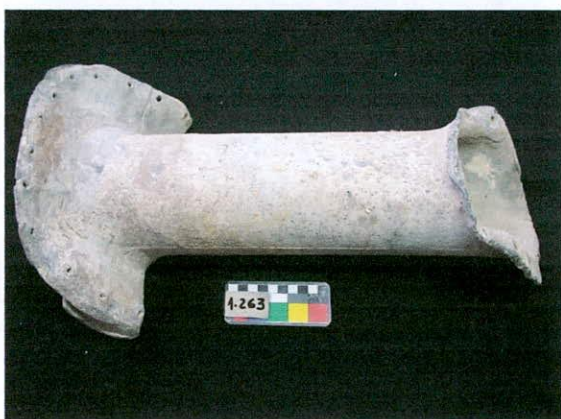
En el sitio *Swift* fueron recuperados dos imbornales de cubierta que se hallaban desprendidos de su posición original (MB 1-263 e INA 17) (Fig. 6.20). Las piezas poseen

Figura 6.20 – Imbornal de plomo MB 1-263, hallado en el sector de popa de la embarcación (Foto: D. Vainstub 2002).

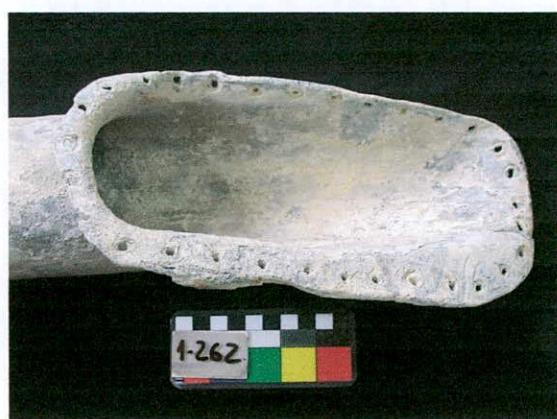
un diámetro interno de 100 mm y 75 mm (4 y 3 pulgadas), respectivamente. Las bocas poseen bordes evertidos, con orificios de clavos en el perímetro de éstos; el extremo interior habría estado clavado al trancanil de la cubierta y el extremo exterior al forro (Elkin *et al.* 2011) (Fig. 6.21). Es probable que ambos imbornales hayan pertenecido al costado de estribor de la cubierta superior, dado que el costado de babor permanece completo y seguramente conserva los imbornales en su lugar.

Figura 6.21 – Boca de salida del imbornal INA 17, en la que se observa la hilera perimetral de orificios de fijación (Foto: D. Vainstub 2002).

El imbornal INA 17, que fue encontrado en el sector de popa (cuadrante H28), tenía en su interior un tapón de madera. Teniendo en cuenta que los imbornales debían permanecer siempre despejados para permitir el libre escurrimiento del agua, es probable que haya sido colocado en dicho lugar durante las operaciones realizadas antes del naufragio, con el fin de evitar que ingrese el agua a medida que el buque se inclinaba hacia popa (Elkin *et al.* 2011).

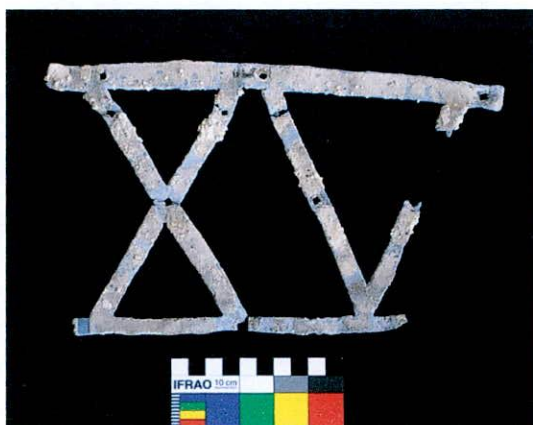
Las condiciones de preservación son claramente disímiles. El VII se encuentra en muy buen estado general, aunque el reverso de la pieza exhibe una película blanquecina producto de la corrosión del plomo en casi toda la superficie. Por su parte, el XV está quebrantado y tiene concreciones (productos de corrosión y restos de organismos incrustantes) en gran parte del cuerpo.

Figura 6.23 – Marca de calado 1-220 (XV, 15 pies) (Foto: N. Ciarlo 2008).

Cabe destacar que los orificios se encuentran en muy buen estado, lo cual indicaría que el deterioro se produjo sobre un material más anódico, es decir los clavos de hierro. En una de las marcas de calado (1-220) se pudo observar, bajo lupa binocular, la presencia de restos de óxido rojizo –similares al óxido de hierro– alrededor de uno de los orificios de sujeción.

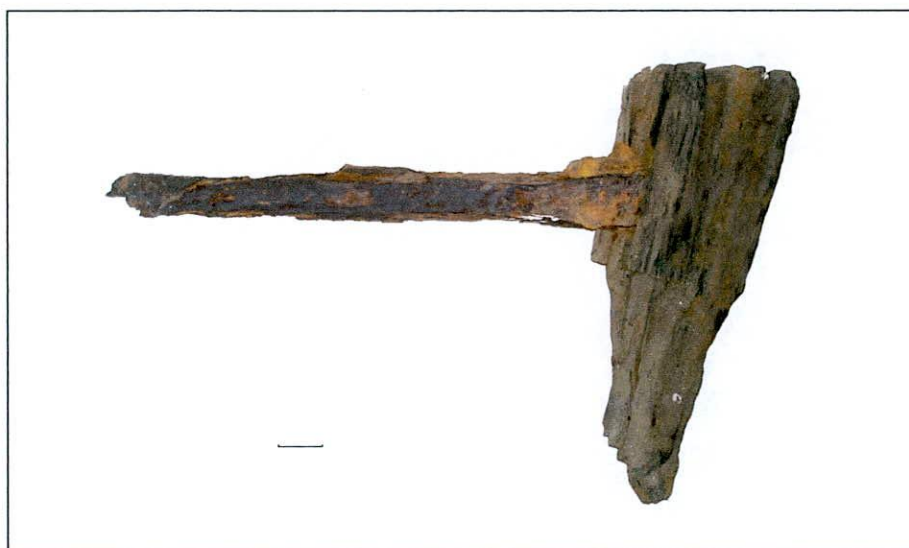
Durante los trabajos realizados en el sitio por el equipo del ICOMOS se recuperó la cabeza del timón, que se encontraba desprendida y fracturada por debajo de la caña (ver Murray *et al.* 2003:52-54) (Fig. 6.26 y Fig. A4.5, en Anexo 4). Los restos de la pieza son de sección cuadrada, de 32 cm (12 5/8 pulgadas) de lado y al momento de su extracción existían vestigios de los cuatro zunchos de hierro (dos longitudinales y dos transversales) que sujetaban la caña (Elkin *et al.* 2011). Además, se pueden apreciar los restos corroídos

Por otro lado, la caña es una barra de hierro de sección cuadrada de 12 x 12 cm, que está fracturada a 1,20 m de la cabeza del timón y forma un ángulo de 80° con la misma (Elkin *et al.* 2011). Esta pieza única se inserta en la cabeza y la atraviesa completamente, sobresaliendo levemente del otro lado. En 1989 fue recuperada con una gruesa concreción, que actualmente ha perdido casi por completo. Además, en varios sectores continúa perdiendo material, que se desprende en forma laminar.

Figura 6.26 – Restos de la caña y cabeza del timón (MB 1-317), en posición funcional. Escala: 10 cm (Foto: N. Ciarlo 2008).

Se obtuvo una muestra de la pieza, del extremo distal de la caña, teniendo en consideración para su observación el sentido longitudinal de la misma. Los análisis por LM determinaron que el material es una aleación de hierro y carbono con una distribución no uniforme de este último elemento. Se pueden apreciar algunas zonas de la estructura con contenido muy bajo o nulo de dicho componente (Fig. 6.27) y otras con características que en la actualidad serían propias de un acero de aproximadamente 0,1 % de carbono (Fig. 6.28) (De Rosa *et al.* 2011). Las diferencias de concentración observadas se consideran propias del modo de fabricación del hierro con el que está confeccionada la caña (ver Samuels 1992:86).

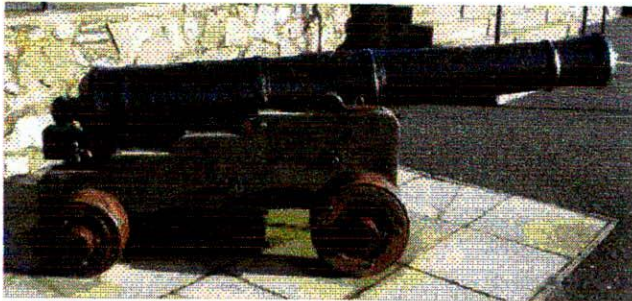
los tres largos disponibles de los cañones de 6 libras eran 8, 8 ½ y 9 pies (ca. 244 cm, 259 cm y 274 cm, respectivamente), condición que se mantuvo estable hasta 1742. A partir de esta fecha se fueron haciendo cada vez más cortos y, hasta la caída en desuso hacia fines de siglo, los más comunes de este patrón fueron los de 6 pies, es decir, ca. 183 cm (Hohimer 1983; Brown 2009).

Figura 6.30 – Cañón de hierro de 6 libras, patrón *Armstrong*, de la primera mitad del siglo XVIII (Foto: R. Brown 2009).

Estas piezas eran carros móviles de madera sobre los que se montaban los cañones (ver Fig. 6.30 y 6.31). Les proporcionaban un soporte, elevación, movimiento y además absorbían el impacto del disparo por retroceso (Flynn 2006). Contaban con un sistema diferenciado de aparejos –asegurados mediante herrajes ubicados en los laterales de la cureña, a los costados de la porta y sobre la tablazón de cubierta– para maniobrar las piezas de artillería y amortiguar los disparos (O’Scanlan 1836; Flynn 2006). Cuando los cañones no estaban en operación, éstos se trincaban con la cureña y contra el costado, quedando en el sentido longitudinal del buque (O’Scanlan 1831).

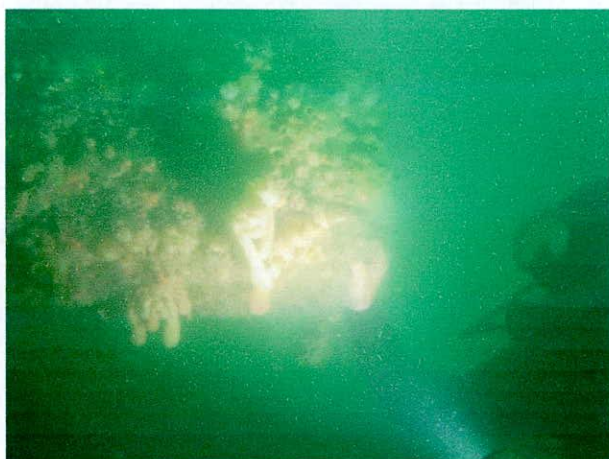
Las medidas obtenidas de dos ejemplares –ambos con un largo promedio de 1,9 m– permiten adscribir a las piezas del sitio, teniendo en consideración el tamaño de la masa de concreción luego de 240 años, al modelo más chico del patrón *Armstrong*, es decir de 6 pies, lo cual es consistente con la información histórica de la época (Elkin *et al.* 2007). Más allá de ello, no es posible precisar otros detalles, debido a la extensión de los productos de corrosión superficiales (Fig. 6.34).

Figura 6.34 – Fotografía subacuática de la boca de uno de los cañones de babor (Foto: D. Vainstub 2006).

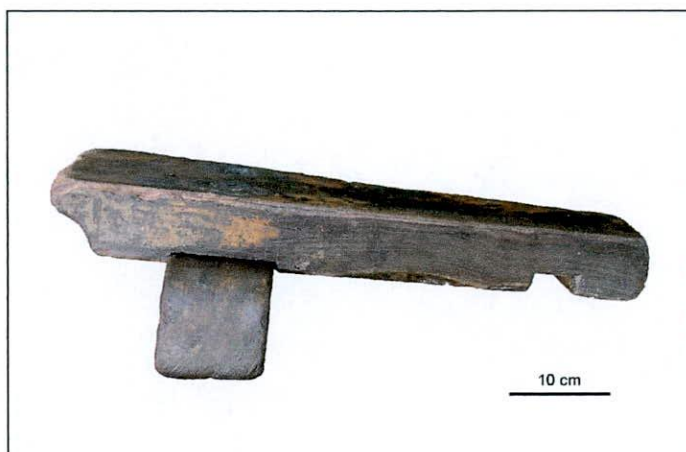
En 2006 se halló una pieza de madera móvil perteneciente a uno de los carros (Fig. 6.36). Exhibe en su lateral posterior el nombre de la embarcación (“SWIFT”) y el calibre del cañón (“6 P”, es decir 6 *pounds*), información que también se puede apreciar grabada en otros sectores de la superficie. Las marcas señaladas en este artefacto también podían hallarse consignadas en otras partes componentes de las cureñas, como es el caso de las ruedas (ver más abajo).

La pieza está formada por dos partes, que originalmente debieron encontrarse unidas –dispuestas perpendicularmente entre sí– por intermedio de dos pernos con tuerca, probablemente de material ferroso. La pieza de mayor tamaño es una tabla rectangular –los lados de mayor longitud presentan, tanto vistos en planta como de perfil, una leve convergencia– con una cara plana (superior) y la opuesta (inferior) con dos ranuras de distinto tamaño. Sobre la ranura de mayor tamaño (trasera) encastra la segunda pieza, que posee la forma de un bloque rectangular, con una de sus caras (superior, la cual estaba unida con la otra parte) redondeada en ambos extremos. Sobre la base de estas características, el objeto se identificó como una banqueta de cureña.

Figura 6.36 – Banqueta de madera de la cureña de uno de los cañones del sitio (Foto: D. Vainstub 2006).

Este tipo de artefacto se disponía debajo del cañón, entre la culata y el eje trasero de la cureña. Sobre éste reposaba la parte posterior de la banqueta, sin fijación alguna, mientras que el otro encastre de esta pieza coincidía con la llave que atravesaba perpendicularmente la cureña en el sector medio (ver Muller 1768; Fig. 6.35). Un ejemplar similar, pero de un cañón de 9 libras, fue hallado en el HMS *Invencible* (1758) (Bingeman 1998).

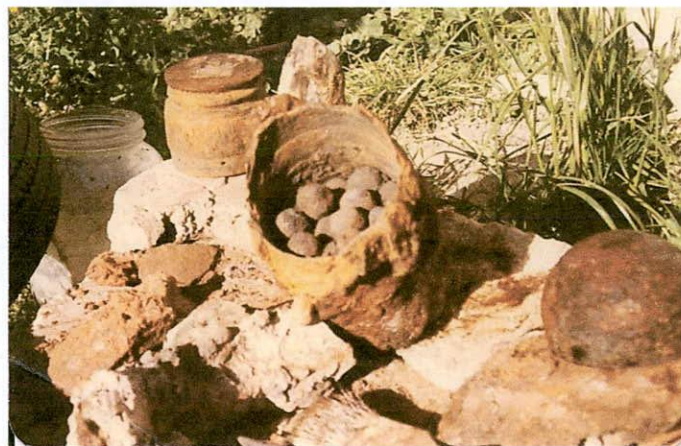
Muchos de los proyectiles provenientes del sitio *Swift* fueron recuperados durante la década de 1980 por la CBYR, por lo que desconocemos con precisión su contexto de hallazgo. De aquella época no quedaron registros detallados de estas piezas, salvo por algunas fotos que fueron tomadas algún tiempo después de la extracción de los artefactos (Fig. 6.39).

Figura 6.39 – Restos de municiones de cañón recuperados durante la década de 1980 (cortesía de Marcos Oliva Day).

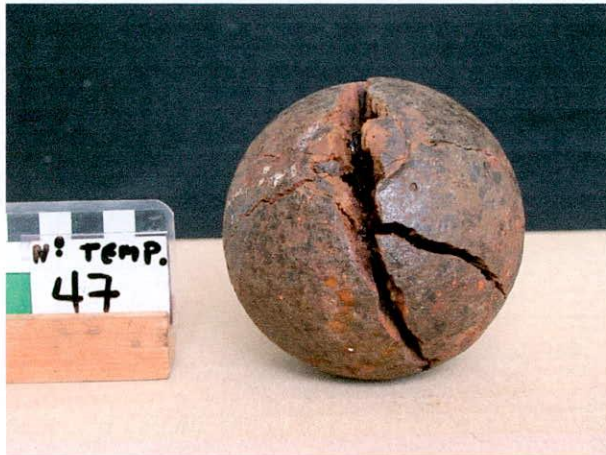
En la *Swift* se recuperó un total de cinco ejemplares del tipo A, todos ellos de hierro, cuyo diámetro promedio es alrededor de 9 cm (Elkin *et al.* 2007) (Fig. 6.41). Las piezas presentan entre sí variaciones en el tamaño, debido a una condición de preservación diferencial que se ve reflejada de modo más notorio en el peso (Vainstüb 2002).

Figura 6.41 – Proyectoil esférico de cañón de 6 libras (INA 47) (Foto: D. Vainstüb 2002).

Para calcular el calibre de las balas tuvimos en cuenta el diámetro de los dos ejemplares mejor conservados, el cual se encuentra entre 8,7 cm y 8,8 cm (MB 1-6 y MB 1-5, respectivamente)¹³. De acuerdo con lo establecido en Inglaterra a mediados del siglo XVIII (*Board of Ordnance in 1764*, en Hohimer 1983), el diámetro de los proyectiles de un cañón de 6 libras debía ser de 3,48 pulgadas (*ca.* 8,84 cm) y el ánima del cañón (o calibre) de 3,66 pulgadas (*ca.* 9,3 cm). Esta diferencia se debía al viento, o espacio existente entre el proyectil y el interior del cañón, el cual –en el caso de los ingleses– era igual al 4,6% del ánima, o 4,8% de la bala (Sidders 1982). Sobre la base de esta información, podemos asegurar que todos los ejemplares de este tipo que fueron recuperados del sitio corresponden a munición de 6 libras.

Algunas de las balas poseen una marca circular sobre la superficie, que es vestigio del proceso de colada en molde (Elkin *et al.* 2007) (Fig. 6.42). El ejemplar ilustrado (INA 47, ver Fig. 6.41) fue seleccionado para análisis metalográfico. La muestra fue extraída de la superficie de la pieza, adyacente a una profunda fisura que presentaba la misma como consecuencia de su deterioro corrosivo.

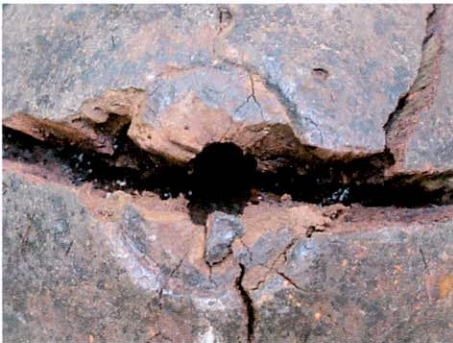
Figura 6.42 – Detalle de la marca del canal de colada (la grieta es producto de la corrosión de la pieza) del proyectil INA 47 (Foto: D. Vainstub 2002).

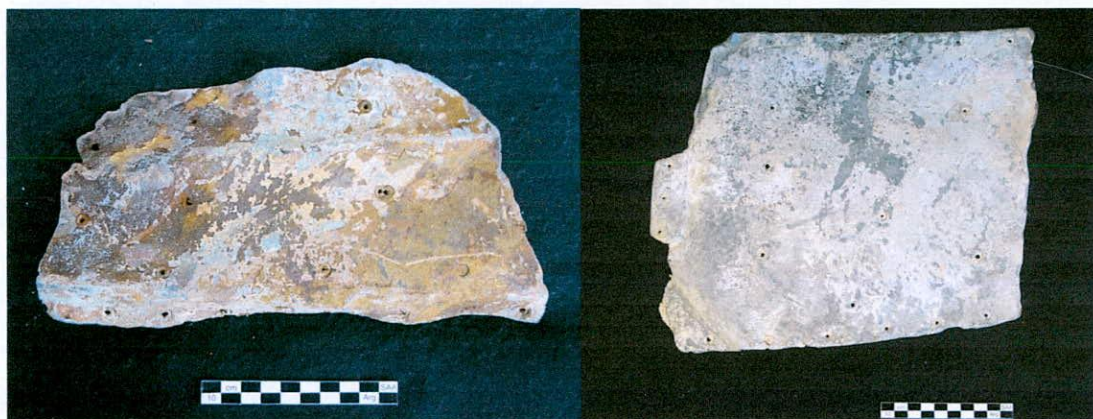
Algunos proyectiles, tales como las granadas de mano, se guardaban en cajas de madera, dentro del depósito de municiones. Al respecto, cabe destacar el hallazgo de una de estas cajas, revestida interiormente con plomo (Bingeman 1998). Ello es sugerente de la utilidad que pudieron tener las planchas rectangulares de plomo con orificios perimetrales de fijación que fueron halladas en la *Swfit* (Elkin *et al.* 2011) (Fig. 6.44).

Figura 6.44 – Planchas de plomo rectangulares (Fotos: N. Ciarlo 2010).

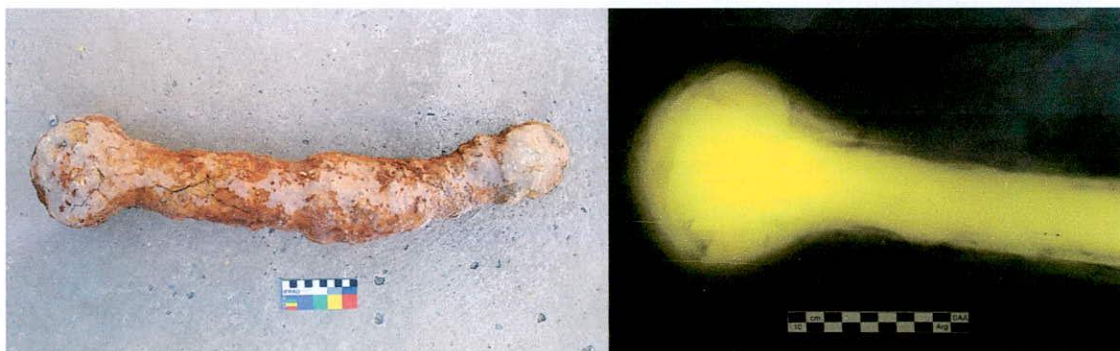
El análisis por radiografía de una de las concreciones recuperadas de la *Swift* en la década de 1980 reveló que se trata de los restos de una bala enramada, tipo palanqueta a la francesa (Fig. 6.45). En la radiografía se puede apreciar una de las dos semiesferas –en este caso del diámetro correspondiente al cañón de 6 libras– que originalmente estarían unidas entre sí por intermedio de una barra articulada en el centro (ver Fig. 6.45). De acuerdo con las mediciones realizadas sobre la concreción, la barra interna debió tener como mínimo una longitud de 58 cm. La circunferencia de la concreción es variable a lo largo de la misma (entre 26 y 28 cm) y se engrosa notablemente hacia la mitad (36 cm). Consideramos que esto último estaría indicando la presencia de un mecanismo de articulación.

Figura 6.45 – Proyecto de hierro tipo *bar shot* o bala enramada. *Izq.*: restos concrecionados (Foto: N. Ciarlo 2008). *Der.*: radiografía de una de los extremos (Radiografía: M. Devito 2008).

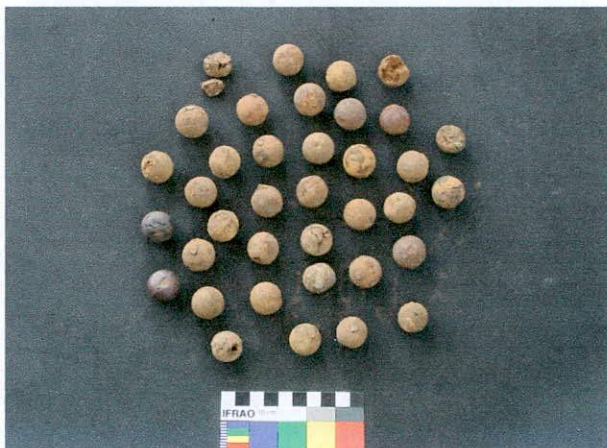
En el sitio *Swift* también se hallaron los restos de un tarro de metralla (artefacto N° 10.87, Fig. A4.2, en Anexo 4) y un conjunto de 37 proyectiles de hierro, correspondientes al tipo C mencionado más arriba (Fig. 6.46), que habrían constituido la munición de aquel.

Figura 6.46 – proyectiles esférico de hierro, utilizados como metralla (Foto: N. Ciarlo 2008).

Los proyectiles se encuentran en distintas condiciones de preservación, por lo que se tomaron en consideración las características diagnósticas de aquellas en mejor estado. En promedio, tienen un diámetro máximo de 23 mm, valor que se reduce a 21,5 mm entre los polos, y pesan alrededor de 23 gramos cada una. Algunos ejemplares, que han perdido gran parte de su masa metálica, apenas sobrepasan los 6 gramos. Al igual que en el caso de las balas de 6 libras, algunas piezas tienen una marca circular –en este caso de *ca.* 7 mm de diámetro– en uno de sus polos, junto con una delgada línea perimetral, ambas producto del proceso de manufactura por fundición en molde.

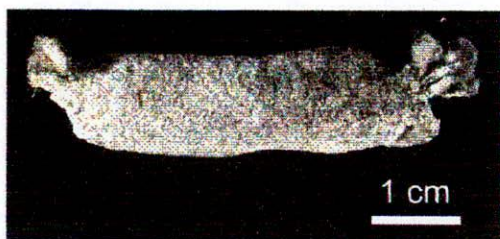
Durante los primeros años de excavación en el área de popa se halló un objeto con forma de cartucho (Fig. 6.49), asociado a los restos de la estufa. Con el fin de determinar su funcionalidad, se realizó un análisis de envoltorio y contenido. Los resultados del estudio de composición química por intermedio de difracción de rayos X (XRD), muestran que el contenido corresponde mayoritariamente a nitrato de potasio (principal componente de la pólvora negra), mientras que los estudios analíticos del envoltorio indican que el mismo fue hecho con lana (Vázquez *et al.* 2009). A partir de ello se concluyó que probablemente sea un cartucho de pólvora para arma de fuego personal.

Figura 6.49 – Cartucho de pólvora negra
(Foto: D. Vainstub 2006).

En principio, la pieza hallada en la *Swift* representaría la segunda modalidad descrita por Simmons (1812), dado que no presenta evidencia de ningún proyectil en su interior. Este hallazgo es notable, dado que hasta la fecha no se tienen registros de cartuchos similares en otros naufragios de la época. Vinculado con este tipo de artefactos, en el

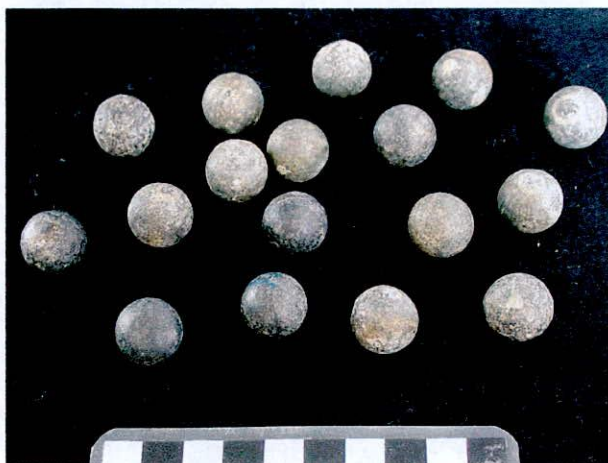
En la *Swift* se recuperó un total de 31 proyectiles de plomo correspondientes a este tipo de armas (Fig. 6.50). Algunas de estas piezas también poseen una marca circular en uno de sus polos, producto del proceso de manufactura (ver más abajo).

Todos los ejemplares tienen un diámetro promedio de 17 mm (.67, probablemente perteneciente a un arma calibre .69) y un peso de alrededor de 30 gramos cada una (Elkin *et al.* 2007). Notablemente, el diámetro de las piezas es menor al calibre de los *Brown Bess*

Figura 6.51 – Projectiles de plomo de mosquete
(Foto: D. Vainstub 2002).

Este tipo de proyectiles también fueron hallados en el sitio *Sirius* (1810) (von Arnim 1998). El calibre es semejante al de los mosquetes franceses utilizados en aquel tiempo. Al respecto, los restos de un ejemplar de este tipo fueron hallados en el *Machault* (1760) (Sullivan 1986). En el HMS *Invincible* (1758), por otro lado, se hallaron miles de balas de plomo de mosquete y pistola, que fueron agrupados de acuerdo con sus diámetros: 1/2, 5/8 y 3/4 de pulgada (ca. 1,27, 1,59 y 1,9 cm, respectivamente) (Bingeman 1985).

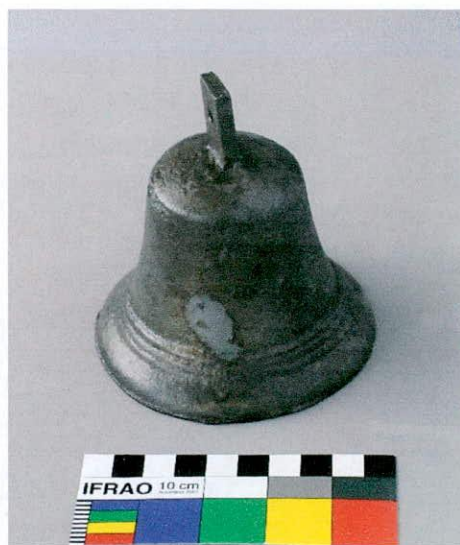
La pieza hallada en la *Swift* provino de excavación, en el sector correspondiente a la antecámara del capitán de la embarcación (cuadrícula H29) (Fig. 6.52). En líneas generales, se encuentra en muy buen estado de preservación, aunque fue recuperada sin el badajo, que probablemente era de hierro. A unos 10 mm de la base posee una serie de tres líneas perimetrales –con un ancho de 9 mm– y en la porción superior presenta grabada la flecha del Almirantazgo (Fig. A4.14, en Anexo 4). La oreja está formada por una pieza rectangular –con un agujero de 4,75 mm, a través del cual pasaba algún eje y cordel para pender la campana– y no presenta ningún motivo ornamental, tal como se estilaba durante esta época (Strafford *et al.* 1996:24).

Figura 6.52 – Campana de bronce INA 190
(Foto: N. Ciarlo 2008).

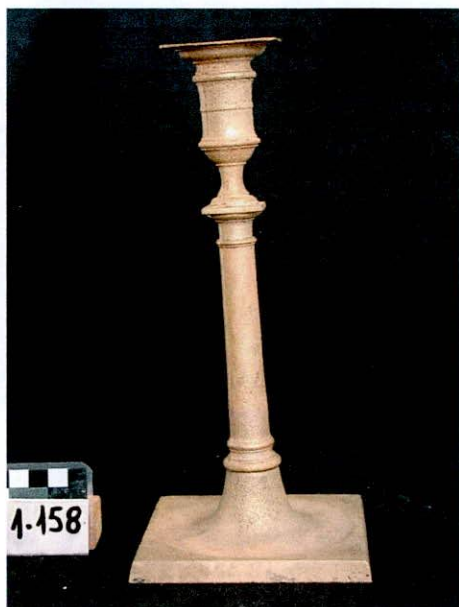
en el área de excavación de popa se recuperaron cuatro candeleros (INA 63, 191, 251 y 383) (Fig. 6.53 y A4.17, en Anexo 4) y un par de fragmentos aislados (Fig. 6.54), que fueron identificados por su morfología como los restos de la parte superior de dos artefactos de esta categoría (INA 106, 121).

Figura 6.53 – Candelero INA 251 (Foto: D. Vainstub 2002).

Los artefactos INA 63 y 383 (Fig. 6.56 y A4.9, en Anexo 4), de similar morfología y dimensiones, poseen un cuerpo más corto que el INA 251 (ver Fig. 6.53). La pieza INA 191, de menores dimensiones que las anteriores, se encuentra en peores condiciones de preservación y está quebrada a la altura de la unión con la base. A diferencia de los otros casos, el sistema de fijación entre las dos partes principales era por medio de tornillo y rosca.

Se realizaron una serie de análisis con el fin de precisar algunos aspectos relativos a la manufactura de las piezas y los materiales utilizados. La radiografía del artefacto INA 251 permitió determinar que la pieza sin duda es hueca en gran parte de su longitud, con un espesor relativamente delgado (Fig. 6.57). En otras zonas, el aumento de absorción de la radiación (áreas más claras), se puede asociar con mayores espesores de metal. Este último detalle es coincidente con los perfiles más ornamentados del candelero y con posible material del relleno que ocupa toda la sección del artefacto (De Rosa *et al.* 2011).

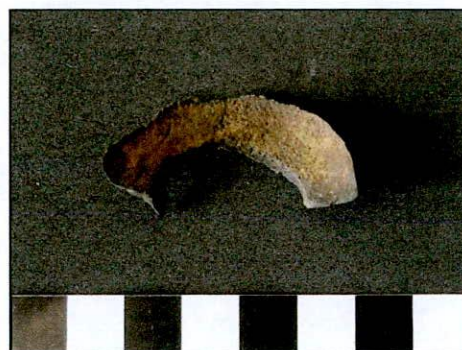
Figura 6.54 – Fragmento del borde de la boca de un candelero (Foto: N. Ciarlo 2008).

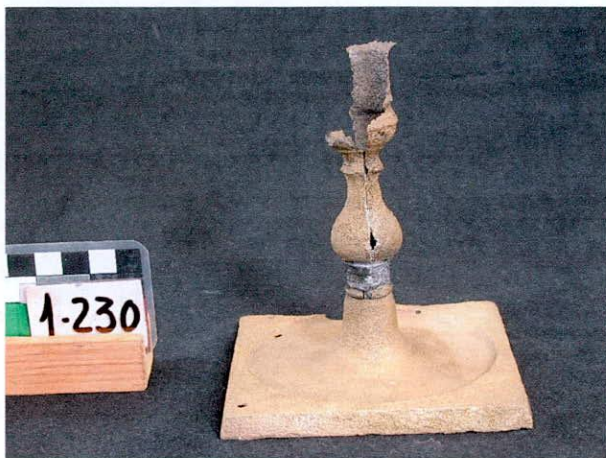
Figura 6.56 – Candelero INA 63 (Foto: D. Vainstub 2002).

sectores, tal como se puede apreciar en la parte inferior de la boca de uno de los candeleros (Fig. 6.55-e). En relación con lo anterior, la pieza INA 63 presenta una amplia soldadura en un sector próximo a la unión (Fig. 6.55-f), que probablemente está relacionada con una instancia de reparación del artefacto –dado que normalmente esta zona estaría constituida por la aleación con la que se obtuvo la pieza. En la parte superior del ejemplar INA 191 se registraron restos de plomo (ver Anexo 5), que podrían estar relacionados con el material utilizado para la soldadura de las dos mitades del cuerpo. Según Derry y Williams ([1960] 1997:206), el material utilizado para soldar en aquella época era una aleación de plomo y estaño.

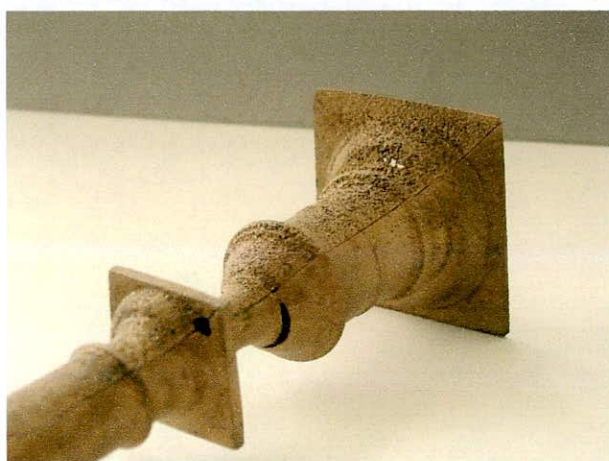
Figura 6.59 – Detalle de la superficie de las dos mitades de la pieza INA 251, una de las cuales presenta una porosidad acusada (Foto: N. Ciarlo 2008).

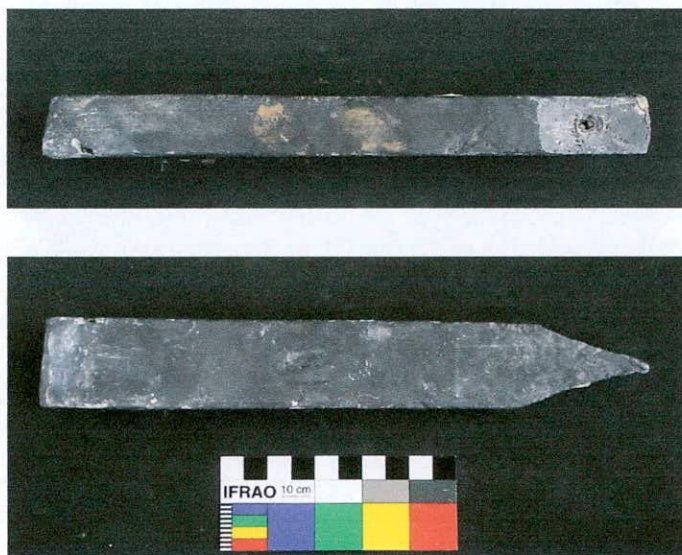
En la *Swift* se hallaron cuatro artefactos que pueden ser adscriptos a esta categoría (INA 113, 116, 220 y 254), todos ellos en la antecámara del capitán. En general, consisten en una barra rectangular, que se aguza en uno de sus extremos hasta terminar en punta (Fig. 6.60). Sobre las caras convergentes poseen un orificio pasante de 4,5 mm de

Figura 6.60 – Vistas lateral y frontal del contrapeso INA 113 (Fotos: N. Ciarlo 2010).

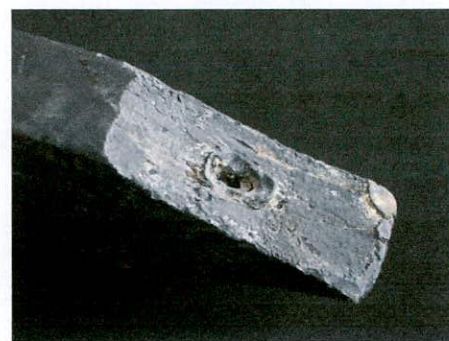
diámetro, por medio del cual se colgaban (Fig. 6.61). En algunos de ellos se aprecia claramente el desgaste de éstos en el sentido funcional considerado.

Figura 6.61 – Detalle del agujero de la pieza INA 113 (Foto: N. Ciarlo 2008).
