Arqueometalúrgica de un naufragio del siglo XVIII

La corbeta de guerra HMS *Swift* (1770),
Puerto Deseado, provincia de Santa Cruz

Tesis presentada con el fin de cumplimentar con los requisitos finales para la obtención del título Licenciatura de la Facultad de Filosofía y Letras de la Universidad de Buenos Aires en Antropología

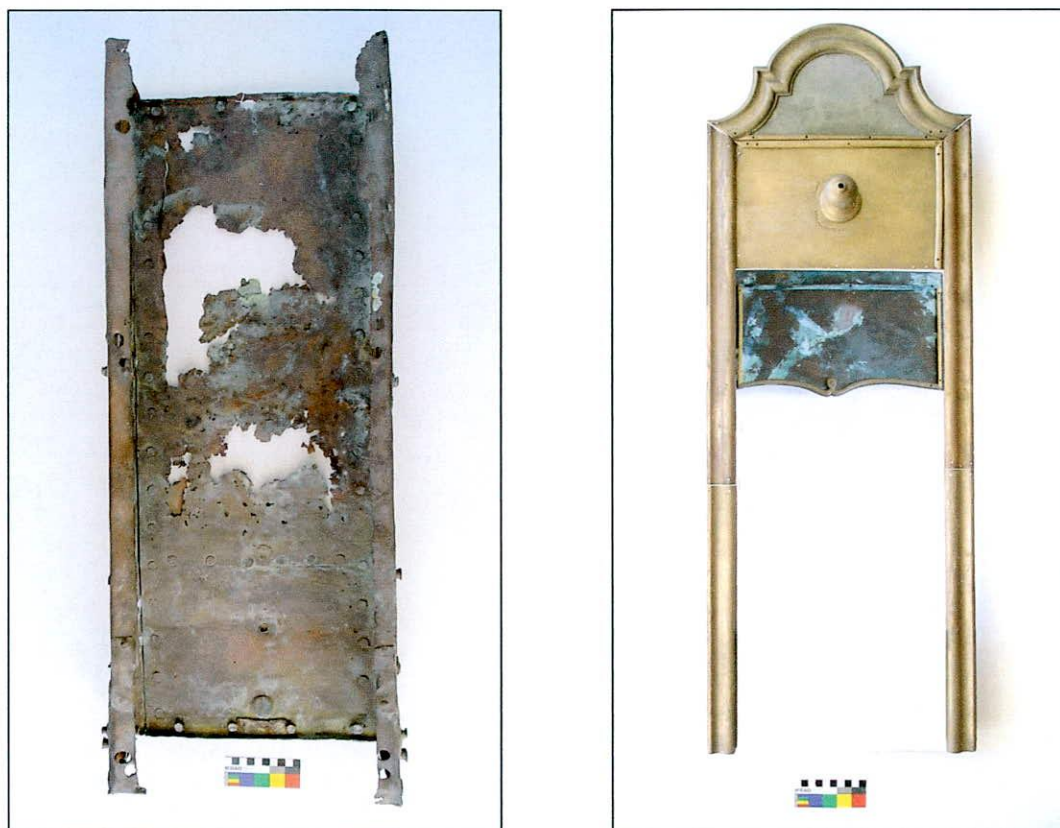
- Cuerpo (Fig. 6.63): La estructura exterior de cobre se encuentra fragmentada con pérdida de material en algunos sectores. El armazón interior de hierro se deterioró por completo. Algunos restos corroídos del mismo se hallan en parte adheridos a las paredes internas de la estructura.
- Frente (Fig. 6.63): Está formado por el marco (varillas ornamentales dispuestas a los costados y en la parte superior de la estufa) y un conjunto de placas, varillas y un ornamento, que se ubicaba dentro de los límites del marco. Todas las piezas se conservan en muy buen estado.
- Campana (Fig. 6.64): Sólo se conservó el soporte, parte de la base y del costado donde se dispone el encastre perimetral tipo solapa. El estado general es muy fragmentado.

Figura 6.63 – Estufa de mamparo. *Izq.:* cuerpo (Foto: N. Ciarlo 2008). *Der.:* marco y planchas del frente (Foto: N. Ciarlo 2008).

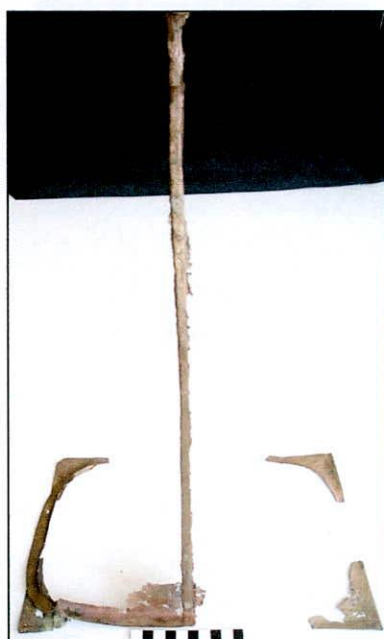
Figura 6.64 – Restos de la campana de la estufa (Foto: N. Ciarlo 2008).

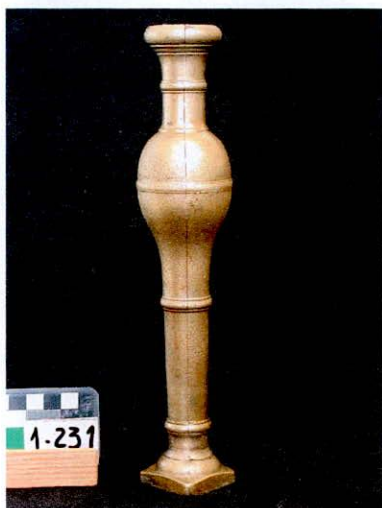
- Pies del morrillo y guardafuego (Fig. 6.65, 6.66 y Fig. A4.18, en Anexo 4): El conjunto está formado por los dos pies laterales y sólo uno de los ornamentos que los coronaban, junto con la estructura principal del guardafuego. El estado de conservación es muy bueno.

Figura 6.65 – Pie del morrillo (Foto: D. Vainstub 2002).

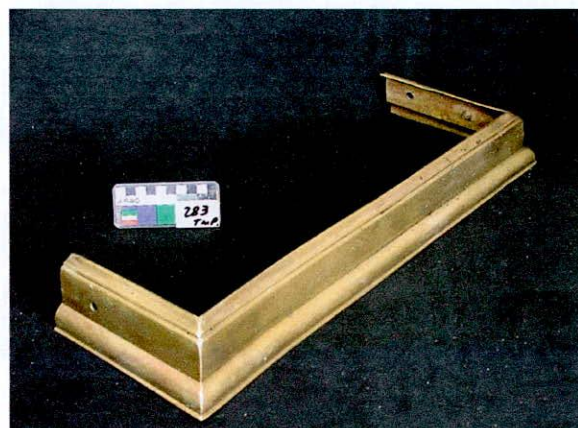
Figura 6.66 – Guardafuego de la estufa (Foto: D. Vainstub 2002).

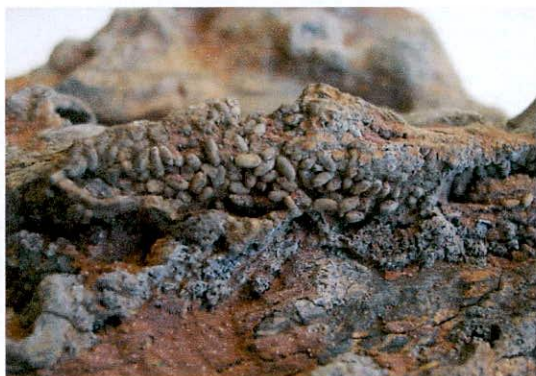
- Restos asociados (Fig. 6.68): Comprenden vestigios de forma oval (posiblemente semillas) adheridos a una de las concreciones del quemador, restos de carbón y cartucho de pólvora.

Figura 6.68 – Restos de semillas (?) adheridos a la concreción del quemador (Foto: N. Ciarlo 2008).

Por otro lado, con relación a los pequeños restos de forma ovalada, una primera observación mediante lupa binocular reveló que las mismas se encontraban cubiertas parcialmente por productos de corrosión. Como en algunas zonas libres de concreción se apreciaba una superficie gris oscura, se decidió realizar una limpieza mediante ultrasonido en una solución de ácido cítrico al 10%, con el fin de facilitar los análisis subsiguientes. A partir de una nueva observación se notó que la superficie grisácea consistía en una delgada capa bajo cuyo resguardo se hallaban más productos de corrosión (Fig. 6.75). Es posible estimar que los restos, presuntas semillas, sufrieron un proceso de reemplazo del contenido original por la corrosión del quemador al que estaban asociadas, quedando

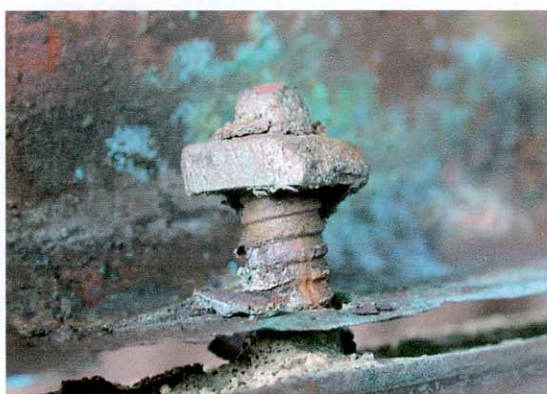
Figura 6.69 – Vista de uno de los tornillos de fijación del marco de la estufa (Foto: D. Vainstüb 2002).

A pesar del deterioro, los tornillos presentan una rosca bastante regular. Las mediciones realizadas con una herramienta para filete *Whitworth* 55° –cabe recordar que a mediados del siglo XVIII no estaban establecidos los parámetros internacionales con

Sobre la base de las observaciones micrográficas, se pudieron realizar algunas apreciaciones sobre el proceso de manufactura de la pieza. En principio, el marco está formado por cinco varillas, cuatro de las cuales forman los laterales que se insertan mediante tornillos con rosca a lo largo de los bordes del cuerpo/recinto (ver Fig. 6.63)¹⁵. La quinta pieza corona la parte superior del frente de la estufa, dando continuidad a las varillas mencionadas a cada lado. En su parte posterior, las cuatro primeras poseen dos tornillos soldados en su base (Fig. 6.69), aunque las más cortas (una de cada lateral) tienen uno de ellos fracturado cerca de la unión (Fig. 6.70). Este hecho es destacable, debido a que en el cuerpo de la estufa sólo existen los agujeros que corresponden a los tornillos que están enteros, mientras que a la altura de los tornillos cortados la superficie no está agujereada.

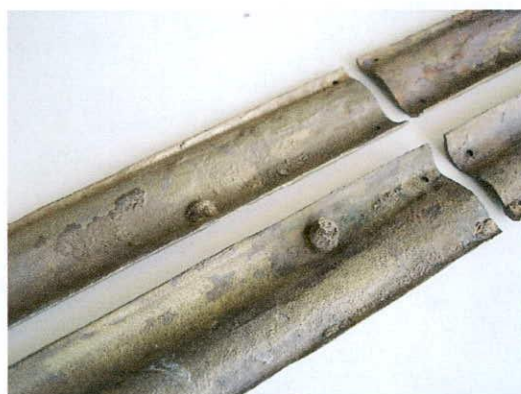
Figura 6.70 – Tornillos de fijación quebrados a la altura de la base (Foto: N. Ciarlo 2008).

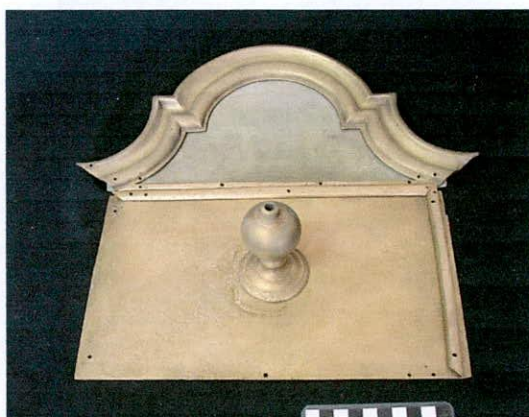
frente. Nos afirmamos en el hecho de que la parte superior del marco posee unas pequeñas perforaciones para las piezas de fijación (probablemente pequeños remaches) que coinciden con los agujeros de una de las placas del frente (Fig. 6.71). Estos orificios también se encuentran en el resto de las varillas del marco; no obstante, los mismos no presentan un correlato en los laterales del cuerpo. Esto sugiere, nuevamente, que habrían sido confeccionados para otra estufa (junto con las placas del frente, cuyos orificios sí coinciden con los del marco).

Figura 6.71 – Frente superior de la estufa ornamentado por una de las varillas del marco (Foto: D. Vainstüb 2002).

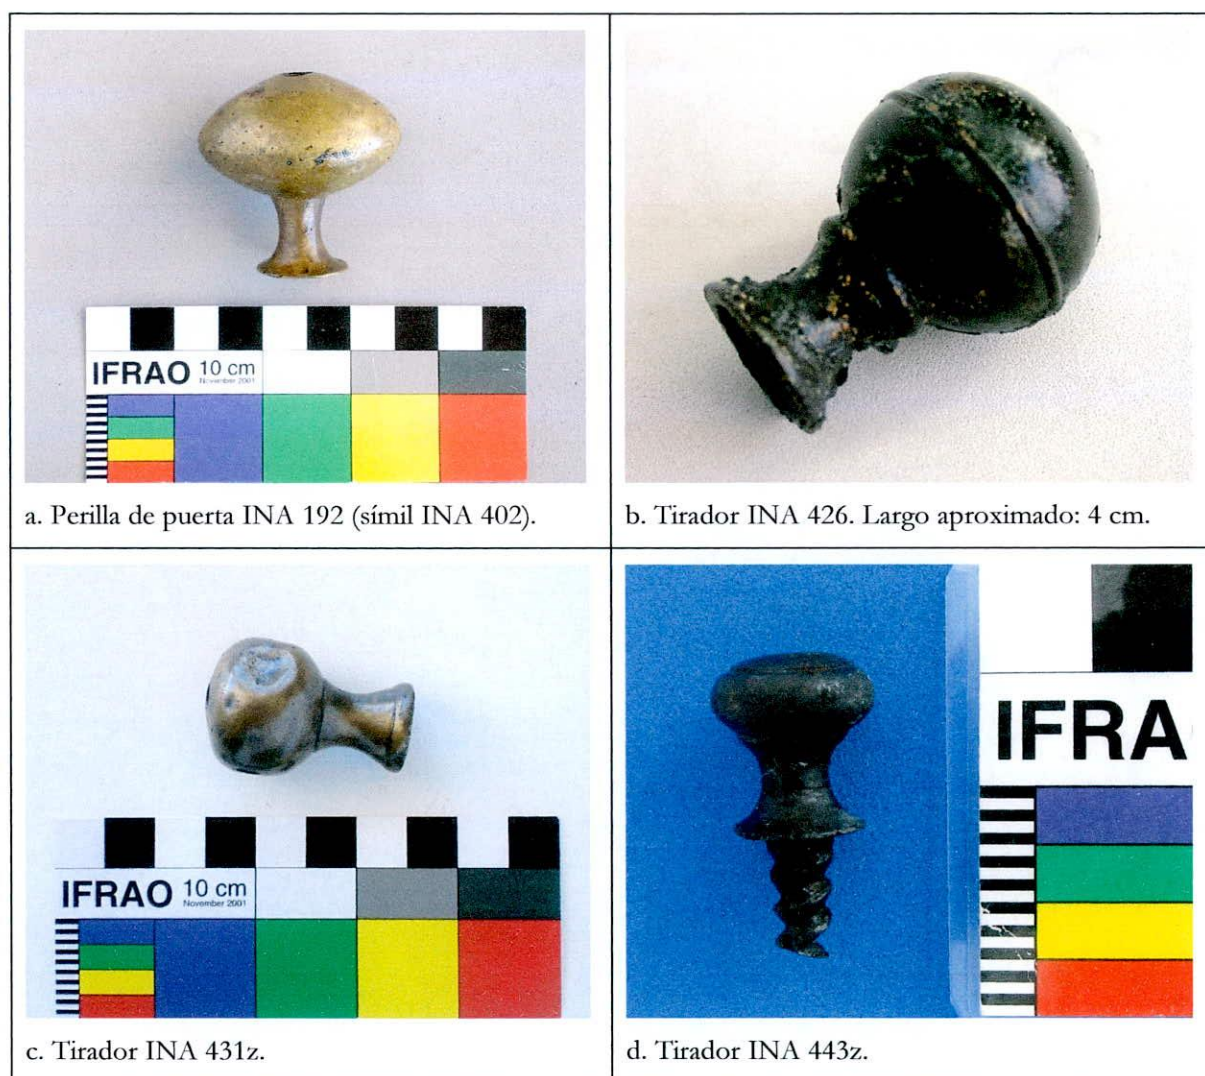
En principio, los pomos se pueden clasificar de acuerdo con su morfología en cuatro tipos diferentes (Fig. 6.76). A su vez, teniendo en consideración las diferencias de tamaño, es posible estimar de forma aproximada el tipo de artefacto con el que estuvieron asociados originalmente. Los pomos INA 192 y 402 fueron identificados como perillas de picaporte, probablemente de las puertas de los habitáculos de la embarcación –en este caso de la cámara o antecámara del capitán. Los demás, más pequeños, posiblemente cumplieron la función de tirador en algún armario o cajón de mesa.

Figura 6.76 – Tipos de pomos de aleación de cobre hallados en el sitio *Swift* (Fotos: N. Ciarlo 2008).

El análisis por EDS de los restos de corrosión extraídos del interior de una de las perillas (INA 192) indica que este ejemplar estaba articulado por medio de una pieza de hierro (Fig. 6.77) (Ciarlo 2010). En todos los casos, el deterioro de las barras/tornillos en contexto de depositación fue completo, lo que produjo el consecuente desprendimiento de los pomos. A diferencia de los casos anteriores, el pomo INA 443z cuenta con el extremo inferior roscado (tipo tornillo) (ver Fig. 6.76-d).

De acuerdo con la morfología de las piezas y algunas características visibles bajo lupa binocular, se afirma que el modo de manufactura de aquellas fue básicamente por fundición y colada en molde, aunque existen discrepancias entre los distintos tipos de pomos. La pieza ilustrada en la Fig. 6.76-a y su homóloga están formadas por dos partes: el óvalo por donde se asía y el pie o base. El primero está formado por dos mitades (semioval) huecas que fueron soldadas entre sí (Fig. 6.78). A su vez, esta pieza fue unida por soldadura a la base, que está traspasada por el orificio cuadrangular antedicho.

A diferencia de las anteriores, cada uno de los pomos INA 426 (Fig. 6.76-b) y 431z (Fig. 6.76-c) parece haber sido hecho en dos mitades (huecas) separadas y luego soldadas entre sí. Finalmente, el pomo INA 443z (Fig. 6.76-d) probablemente se fundió en una única pieza maciza, mediante un molde bipartito, luego de lo cual se habría torneado la rosca del extremo inferior.

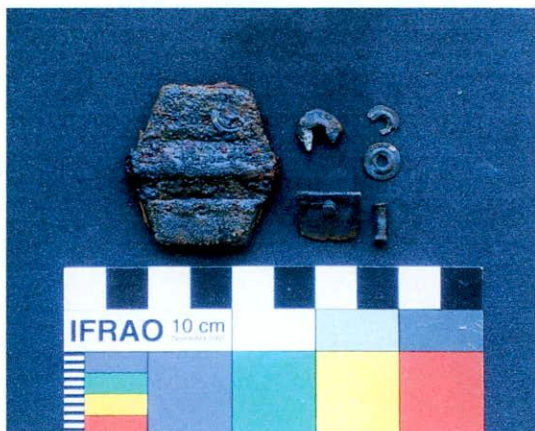
Por otro lado, sólo una bisagra fue recuperada del sitio, y estaba asociada a restos de madera y otros herrajes pequeños tales como arandelas y pernos (Fig. 6.80). La pieza es probablemente de aleación de cobre y conserva en ambas hojas los restos de madera de la pieza cuyas partes articulaba. También se pueden apreciar los clavos de cobre o aleación de cobre con los que estaba fijada a la madera. Se desconoce la funcionalidad del artefacto original, aunque teniendo en consideración las características de las piezas metálicas en cuestión probablemente haya consistido en una pieza de factura delicada.

Figura 6.80 – Restos de bisagra y herrajes asociados al artefacto INA 376 (Foto: N. Ciarlo 2008).

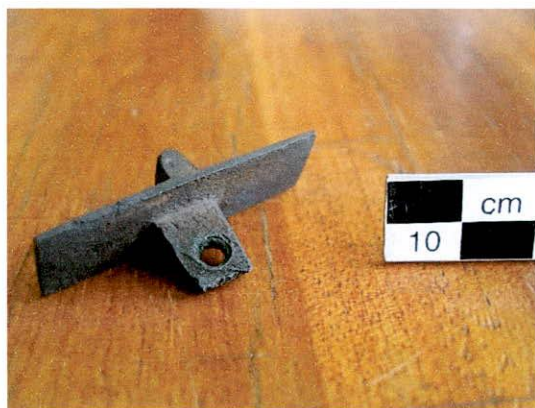
Entre otros restos probablemente asociados con el mobiliario se encuentran dos herrajes rectangulares (INA 119 y 403, Fig. 6.81) y tres alambres con forma de gancho (INA 333z, Fig. 6.82). Posiblemente los primeros eran parte de algún dispositivo de cerradura, aunque por el momento no podemos precisar su adscripción funcional.

Figura 6.81 – Herraje indeterminado (INA, posible componente de cerradura (Foto: N. Ciarlo 2010).

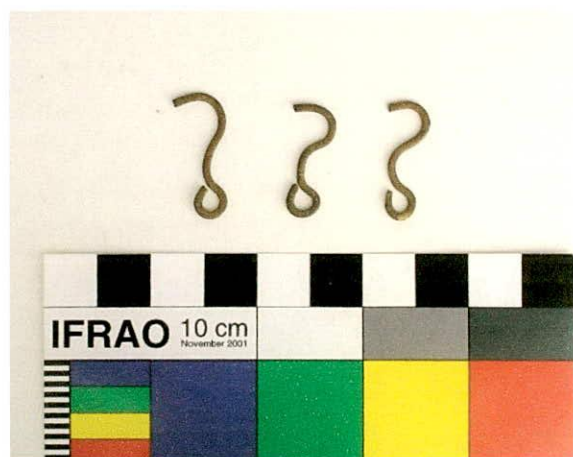
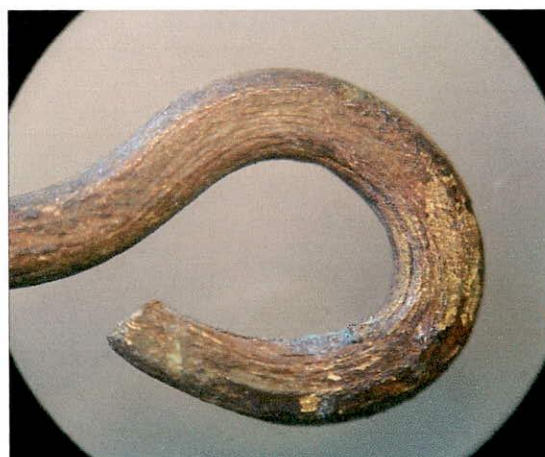
Figura 6.82 – Pestillos con forma de gancho (INA 333z) y detalle del ojal de uno de ellos. Magnificación: 20x (Fotos: N. Ciarlo 2010).

Los ganchitos consisten en un alambre forjado manualmente, tal como se aprecia en el detalle de la figura 6.82. En un extremo poseen un ojal, casi a tope con la caña, que servía de pivote; y en el opuesto, un garfio, el cual se insertaba dentro de otro ojal a modo de enganche. Constituían el dispositivo más común para mantener abierta o cerrada una puerta o ventana. El uso de una aleación de cobre –en el caso de las forjadas, como las recuperadas de la *Swift*, seguramente latón– en las piezas destinadas a las embarcaciones (*ship books* o *ship door books*), se debía a la resistencia del material frente a la corrosión del ámbito marino (Priess 2000:64).

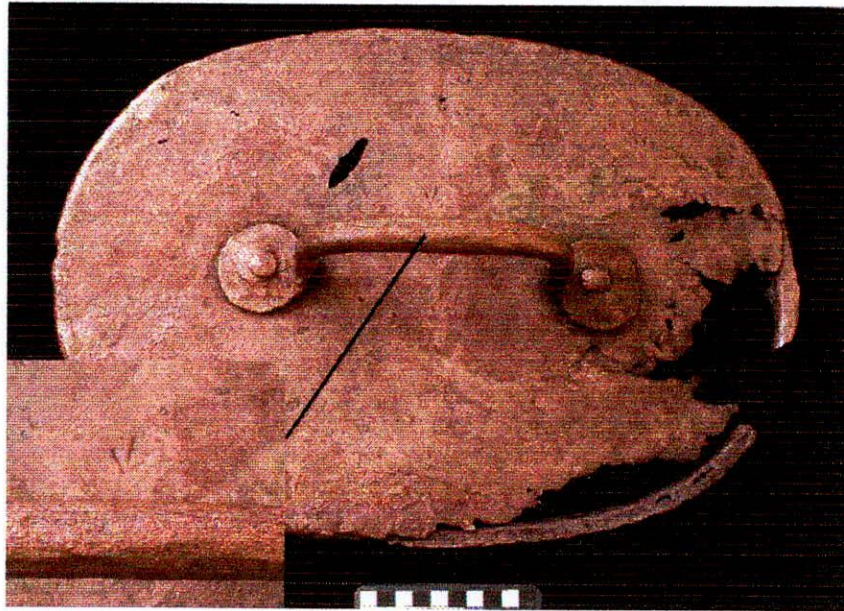
La pieza se encuentra completa, aunque muestra evidencias de haber padecido un avanzado deterioro en algunos sectores. Su forma es ovalada, de las siguientes dimensiones generales: 42,7 cm de largo por 30,4 cm de ancho, en el caso del perímetro exterior (tapa) y 39,5 cm de largo y 27 cm de ancho, en el caso del perímetro del borde interno, el cual se corresponde aproximadamente con el tamaño de la boca del recipiente;

el alto total (desde la base hasta la parte superior del asa) es de 12,3 cm (Fig. 6.86 y Fig. A4.8, en Anexo 4). Al igual que otros objetos encontrados en la *Swift*, tiene grabada la flecha del Almirantazgo británico (ver Fig. 6.86).

Figura 6.86 – Vista superior de la tapa del caldero INA 59 y detalle de la flecha del Almirantazgo británico (Fotos: D. Vainstub 2002).

Una observación a ojo desnudo permitió establecer que fue manufacturada a partir de tres componentes de cobre –el asa, la plancha que oficia de tapa y el borde perimetral que encastra en el recipiente– utilizando diversos procedimientos, tales como forjado, remachado y encastrado.

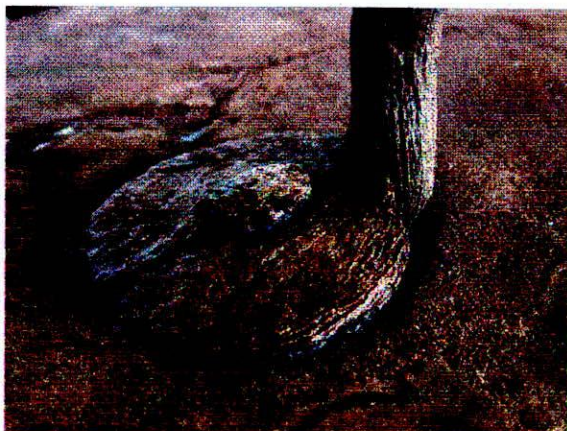
El asa tiene un diámetro máximo de 1,95 cm en su parte central y disminuye hacia los extremos, donde el mismo es de 1,4 cm; el largo es de 24 cm. Ésta parece haber sido conformada por forjado; así lo acusan las vetas longitudinales que se pueden apreciar en toda su superficie (Fig. 6.87). La varilla, de sección aproximadamente circular, fue aplanada en ambos extremos y remachada a un lado y al otro de la tapa, como se aprecia en el anverso y reverso de la misma.

Figura 6.87 – Detalle de uno de los extremos del asa (Foto: N. Ciarlo 2008).

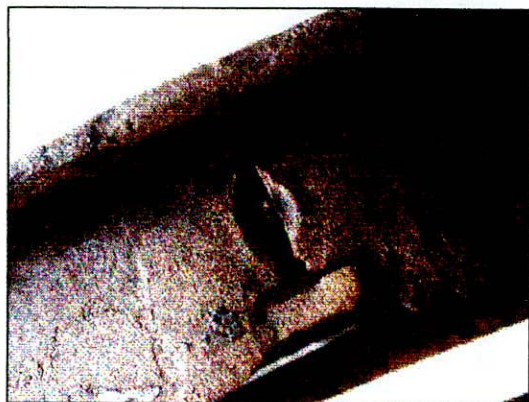
Figura 6.89 – Zona de unión del fleje utilizado para el borde perimetral (Foto: N. Ciarlo 2008).

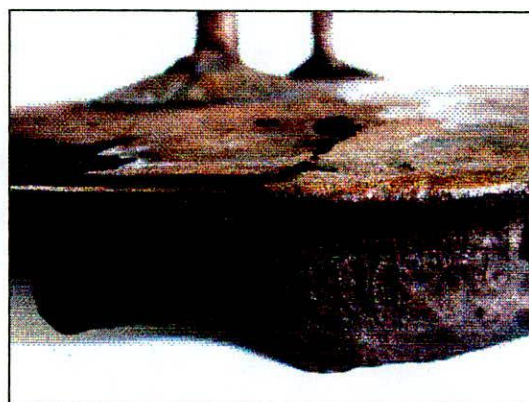
unión con la chapa de la tapa se realizó en el sector superior del borde, de unos 0,5-0,6 cm, mediante el plegado de aquella sobre este último. En el sector más deteriorado se puede apreciar con claridad este procedimiento (Fig. 6.90).

Figura 6.90 – Detalle de la unión de la plancha de la tapa y el borde (Foto: N. Ciarlo 2008).

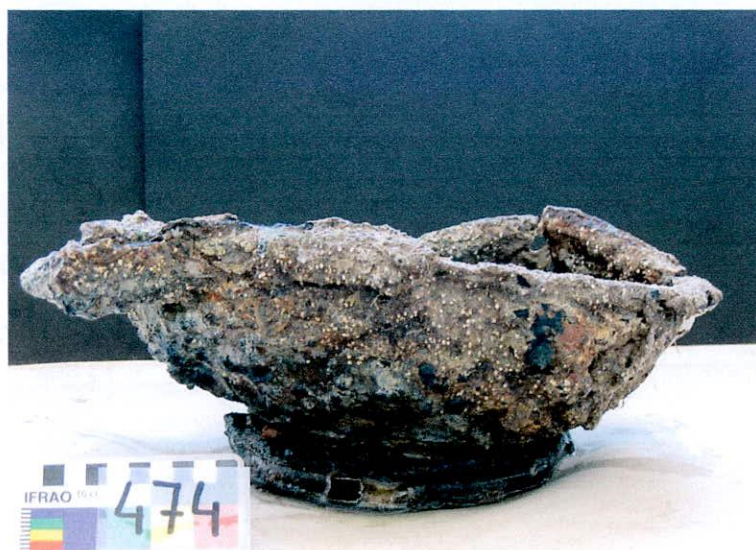
Con el fin de diagnosticar la condición de unos de los recipientes (la cantidad de material metálico bajo la concreción y la presencia de fisuras o fracturas internas), se realizó un estudio mediante XR. Se pudo apreciar la presencia de pequeños agujeros circulares en todo el cuerpo de la pieza, una única asa lateral y un aro circular alrededor de la base. A partir de estas características morfológicas concluimos que se trata de un colador (Fig. 6.91).

Figura 6.91 – Colador de estaño (INA 474), en su estado luego de la extracción del sitio (Foto: N. Ciarlo 2009).

Las principales dimensiones están expresadas en la Tabla 6.7. El espesor del cuerpo en un sector libre de concreciones es de *ca.* 2 mm, aunque es probable que originalmente ésta haya sido levemente superior.

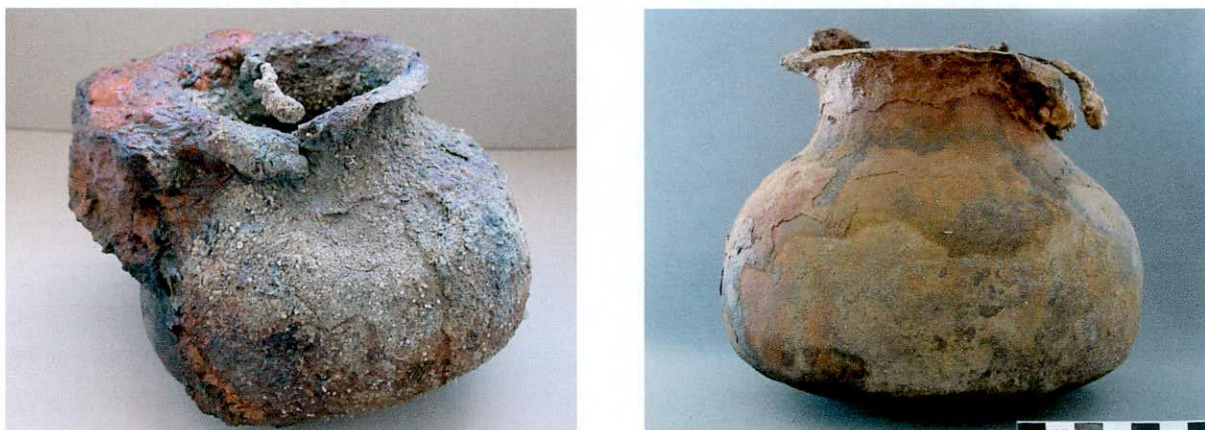
El segundo de los recipientes asociados a la cocina consiste en una pequeña olla de cobre o aleación de cobre (Figura 6.93). Este objeto se recuperó con una gruesa capa de concreción, debajo de la cual se preservó gran parte de la estructura metálica original. El cuerpo de la olla es de morfología globular, presenta una base convexa, un cuello corto y borde evertido. Las principales dimensiones de la pieza se listan en la Tabla 6.8.

Figura 6.93 – Olla de cobre (INA 463) hallada sobre la cocina del barco. *Izq.:* luego de su extracción (Foto: D. Vainstüb 2009). *Der.:* después de la limpieza mecánica (Foto: N. Ciarlo 2010).

El espesor de la lámina a la altura del cuello es de 4,5 mm, aunque este valor está sobrestimado debido a las adherencias superficiales del interior del objeto. La superficie externa no presenta indicios de soldadura, posiblemente como resultado del deterioro del material.

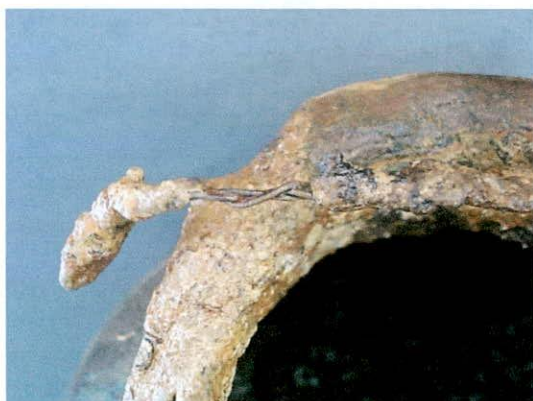
La pieza presenta una manija en forma de arco, formada por tres alambres entrelazados (Fig. 6.94), articulada en sus extremos sobre el borde de la boca.

Figura 6.94 – Detalle de los alambres entrelazados del asa (Foto: N. Ciarlo 2010).

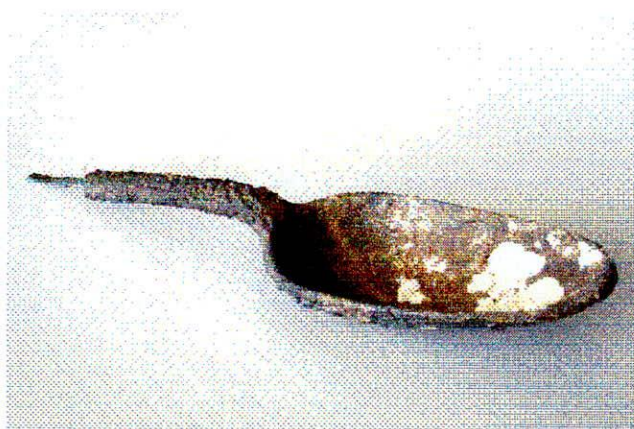
La pieza fue recuperada durante las intervenciones de la CBYR en la década de 1980, por lo que no disponemos de datos contextuales al momento de su recuperación. En líneas generales, se conserva el cuenco completo y parte del mango. La superficie es irregular, en especial en este último, como consecuencia de los productos de corrosión. A su vez, presenta una coloración grisáceo-rojiza, con adherencias blanquecinas en el anverso del cuenco. Debido a las condiciones anteriores, no se observaron marcas características (Fig. 6.96).

Figura 6.96 – Cuchara MB 1-59 (Foto: N. Ciarlo 2008).

Con relación a su morfología, la única característica distintiva es la forma del cuenco, tipo ovalada (*egg-shaped*) (Noël Hume 1980). Las dimensiones principales de la pieza son (Fig. A4.3, en Anexo 4)¹⁸:

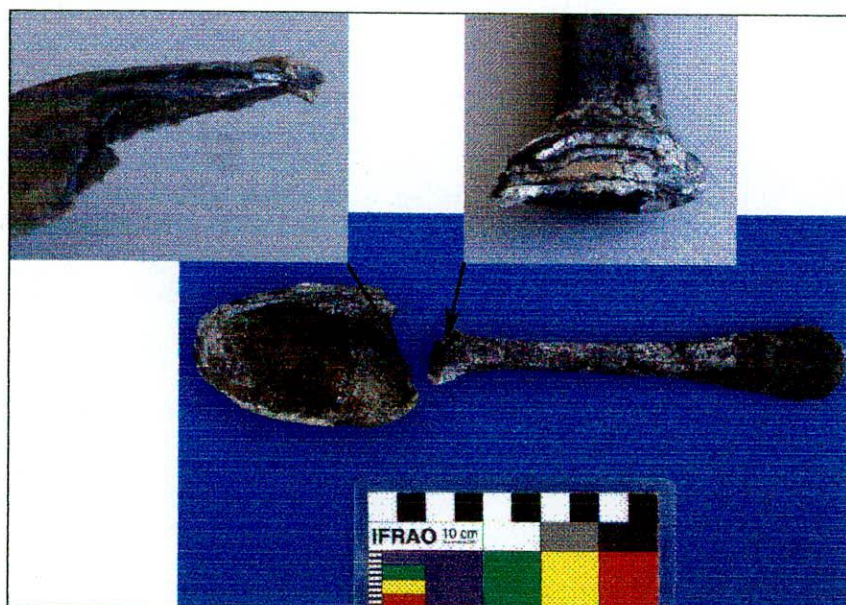
Esta pieza fue hallada en la cuadrícula H25, en el sector medio del buque, sobre la superficie. Se encuentra fracturada en la unión del mango con el cuenco, que a su vez está fragmentado en su parte posterior (cerca de la unión con el mango). La superficie tiene una coloración grisácea con concreciones blanquecinas adheridas al cuenco, y pequeñas protuberancias en varios sectores. En la zona fracturada del cuenco se puede observar a simple vista una estructura laminada, adscrita al tipo de deterioro del material. No se pudieron observar marcas superficiales diagnósticas. Posee un cuenco oval y el mango con terminación redondeada, tipo espátula con una leve curvatura hacia arriba (*upcurling spatula*) y una probable nervadura central (Noël Hume 1980). Este último rasgo, diagnóstico de cierto tipo de cucharas, no puede constatarse debido al deterioro que presenta la pieza (Fig. 6.100).

Figura 6.100 – Cuchara INA 284 (Fotos: N. Ciarlo 2008-09).

Los análisis se realizaron sobre una porción del cuenco, que ya estaba desprendida. La observación con LM reveló una estructura de restos no metálicos –no se observó brillo metálico en ningún sector de la muestra (Fig. 6.101) (Ciarlo y De Rosa 2009). Para un diagnóstico más completo sobre el estado en el resto de la pieza es necesario recurrir a otros métodos, como un análisis por radioscopia o radiografía, tal como fue realizado con la pieza INA 124 (ver más adelante).

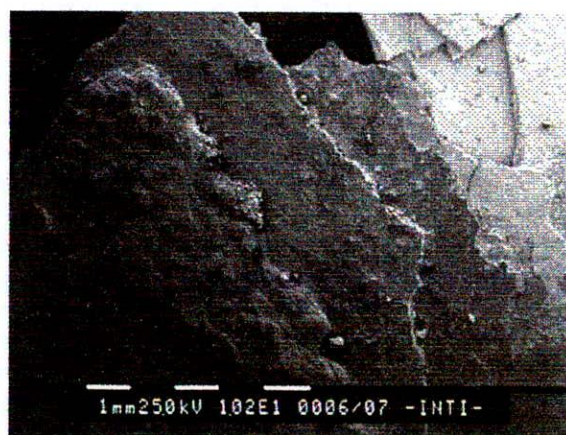
Figura 6.102 – Estructura estratificada (por capas), producto del proceso de corrosión de la plata en un medio anaeróbico (tomado de Ciarlo y De Rosa 2009).

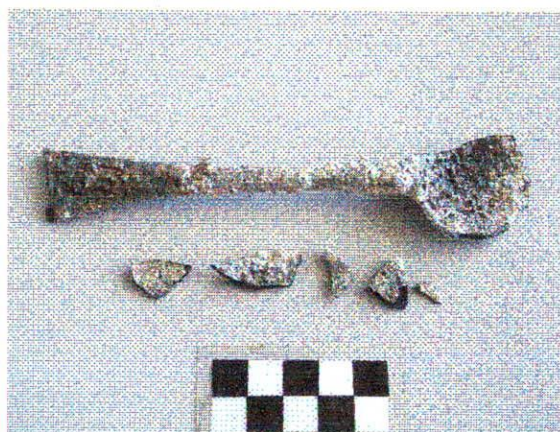
varios fragmentos de los laterales del cuenco, uno de los cuales se utilizó para los análisis. En general, una gran proporción de la superficie presenta una coloración blanquecina-grisácea con ampollas producto de la corrosión. Morfológicamente no se pueden realizar mayores apreciaciones, debido al estado parcial del mango y el cuenco. No obstante, la apertura abrupta del primero hacia su extremo distal parece asemejarse al tipo trífido (ver más adelante) (Fig. 6.103).

Figura 6.103 – Cuchara INA 91 (estado en febrero de 2006) (Foto: N. Ciarlo 2006).

Se hizo un análisis por LM y SEM-EDS de una de dichas ampollas, presente en un trozo del cuenco. La muestra está constituida casi exclusivamente por un material no metálico con rastros de una estructura columnar (en la que se detectaron estaño, cobre, plomo y oxígeno) y una capa exterior compacta no metálica, con presencia predominante de estaño y oxígeno (ver Anexo 5). Dentro de la ampolla se observaron cristales incoloros constituidos por estaño, oxígeno y cloro (Fig. 6.104 y Fig. A5.19, en Anexo 5) (Ciarlo y De Rosa 2009).

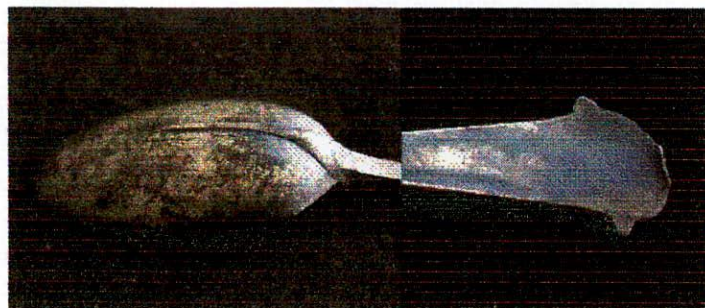
De acuerdo con sus características diagnósticas, corresponde a un modelo tardío del estilo trífido (*trifid style*), denominado así por las tres extremidades características del extremo del mango (John Swindell, com. pers. 2006). El cuenco se encuentra unido al mango en su parte posterior por un refuerzo con forma de espina denominado “cola de rata” (*rat tail*) (Noël Hume 1980:181-183) (Fig. 6.107).

Figura 6.107 – Detalles diagnósticos de la cuchara. *Izq.*: parte posterior del cuenco (tipo “cola de rata”); *der.*: extremo trífido del mango (tomado de Ciarlo y De Rosa 2009).

Podemos concluir que la pieza corresponde a una cuchara de la firma londinense *Vaughan*; es estilo trífido tardío, con “cola de rata”; fue manufacturada en una aleación de peltre, probablemente mediante fundido en un molde de bronce, no antes de 1760. Los datos correspondientes a la aleación utilizada y a la técnica de conformación implementada sólo podrán corroborarse mediante el estudio del artefacto sobre la base de análisis metalúrgicos.

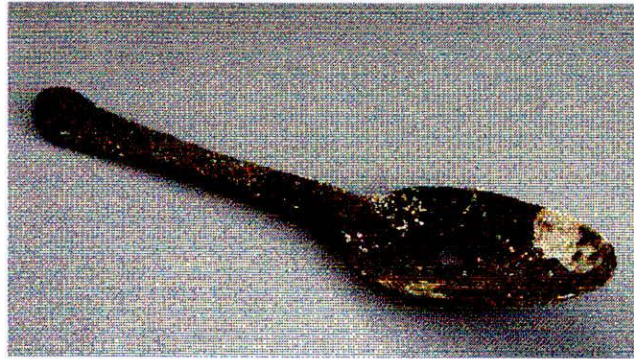
Esta pieza fue hallada por CBYR, por lo que desconocemos su contexto de hallazgo. La morfología es similar a la de la pieza INA 284 y presenta una coloración grisácea en el anverso y rojiza-grisácea en el reverso. No se detectó ningún tipo de marca diagnóstica (Fig. 6.110 y Fig. A4.4, en Anexo 4). Las principales medidas de la pieza son las siguientes:

- Largo total: 20,65 cm.
- Largo del cuenco: 7,9 cm.
- Largo del mango: 12,75 cm.
- Ancho del cuenco (sección media): 4,75 cm.
- Ancho del mango (mínimo): 1,1 cm; (máximo): 2,4 cm.
- Espesor del mango (mínimo): 0,6 cm; (máximo): 0,95 cm.

Figura 6.110 – Cuchara MB 1-60 (Foto: N. Ciarlo 2008).

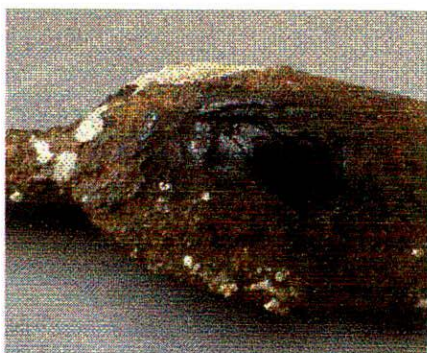
Figura 6.112 – Detalle de la corrosión de la pieza (Foto: N. Ciarlo 2008).

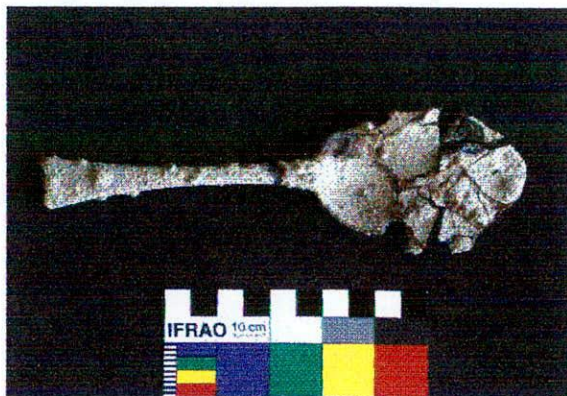
Al igual que en el caso anterior, fue extraída por la CBYR. El cuerpo de la pieza está incompleto y fragmentado en la zona del cuenco, aunque las partes están consolidadas con algún tipo de pegamento. La superficie tiene una coloración blanquecina-grisácea y en algunos sectores exhibe grandes ampollas, ambas características producto de la corrosión

del material. La morfología es similar a la de la pieza INA 91, aunque en este caso no se observaron marcas superficiales en el mango, probablemente debido al avanzado estado de deterioro (Fig. 6.113).

Figura 6.113 – Cuchara MB 1-61 (Foto: N. Ciarlo 2008).

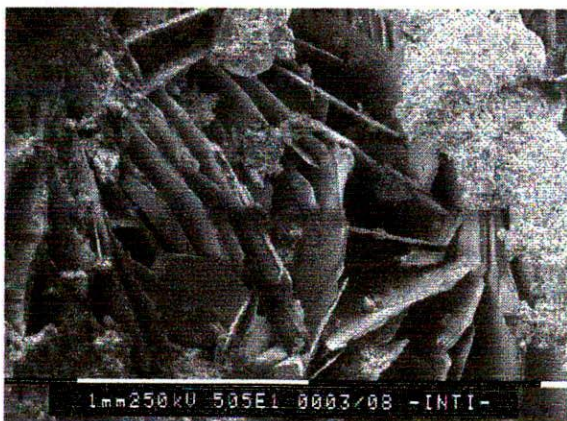
Figura 6.114 – Imagen SEM de los cristales de estaño y cloro de una de las ampollas de la cuchara (Foto: L. Rojas 2008).

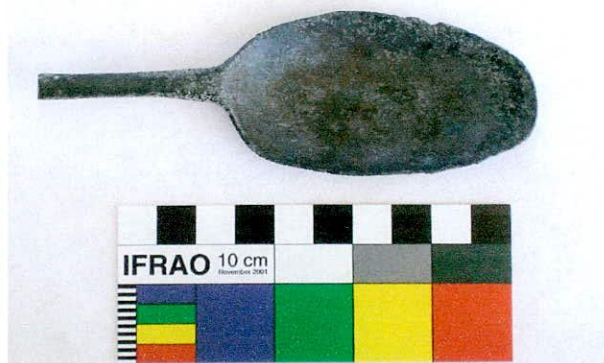
La cuchara se recuperó del sector medio (J21) en contexto estratigráfico (nivel 1). La superficie posee una coloración en distintas tonalidades de gris, con algunos sectores más blanquecinos, y no presenta concreciones ni adherencias. La porción metálica de la pieza se encuentra íntegra, a pesar de la apariencia del mango corto, que probablemente iba acompañado de una extensión de otro material, como madera, hueso o asta. El cuenco es ovalado, aunque se diferencia del resto por estar achatado, condición probablemente original (Fig. 6.115).

Figura 6.115 – Cuchara INA 90 (Foto: N. Ciarlo 2008).

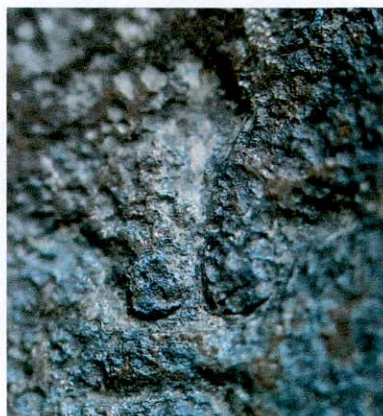
Luego de la limpieza, en 1999, se registraron dos marcas, ambas ubicadas en la parte interna del cuenco de la cuchara, próximas a la unión con el mango (Fig. A4.11, en Anexo 4). Son dos letras, una “I” y una “B”, cada una de ellas coronada por la misma figura, una flor de lis (Fig. 6.116). Es muy probable que las letras correspondan a las iniciales del nombre y apellido del fabricante, como sucedía en otros casos.

Figura 6.116 – Flor de lis que corona la letra “B” (sello de la derecha) (Foto: N. Ciarlo 2008).

Una particularidad de los sellos de esta cuchara es la flor de lis, la cual era comúnmente utilizada en los artefactos de procedencia francesa. Probablemente la pieza haya tenido otros sellos, como un escudo de familia, como puede apreciarse en los artefactos recuperados en el *Auguste*.

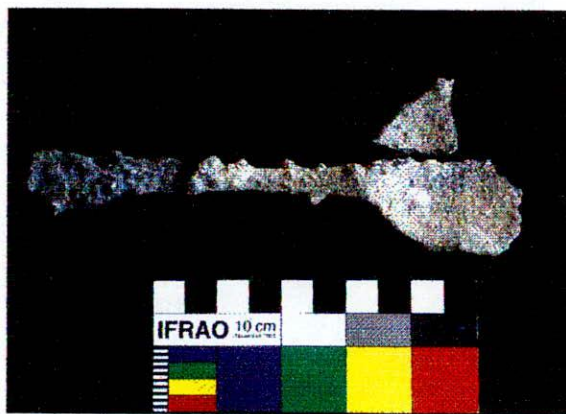
piezas INA 91 y MB 1-61. Morfológicamente, por lo que se puede apreciar, también es semejante a aquellas. Presenta una coloración blanquecina-grisácea en parte del mango y el cuenco, mientras que en el fragmento que corresponde al extremo distal del mango, la misma es gris oscuro (Fig. 6.117). Al parecer, es probable que ello haya sido resultado de la remoción de los productos de corrosión externos de esta fracción, dejando al descubierto la estructura gris oscuro que también vimos en el caso de la cuchara INA 91 (ver Fig. 6.103). De acuerdo con el registro fotográfico de 2002, existía otro fragmento del cuenco, actualmente perdido. En este caso tampoco se identificaron marcas en la superficie de la pieza. En función del tipo de corrosión registrado, podemos afirmar que el material de la cuchara es peltre.

Figura 6.117 – Cuchara INA 92 (Foto: N. Ciarlo).

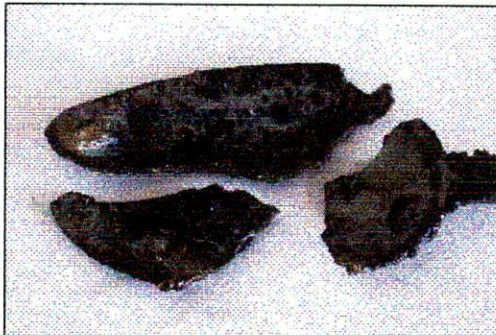
La morfología y sus dimensiones son similares a las de la cuchara INA 298, es decir estilo trífido con “cola de rata” (Fig. A4.22, en Anexo 4). La única diferencia notable es la curvatura del mango, ausente por completo en aquella pieza. Al igual que en otros casos, a partir de las ampollas que exhibe en la superficie, estimamos que se trata de una cuchara de peltre (Fig. 6.119).

Figura 6.119 – Detalle de los fragmentos del cuenco (estado al momento del hallazgo) (Foto: D. Vainstub 2006).

Un dato sobresaliente con relación a esto último es el avanzado grado de deterioro que presenta la pieza. En función del mismo podemos suponer que este objeto habría estado durante un tiempo prolongado expuesto a condiciones aeróbicas. De haber permanecido desde el momento del naufragio en las condiciones de anoxia en las que se encontraban al momento del hallazgo, sería esperable que el estado de preservación fuese mucho mejor, tal como el que muestra la pieza INA 298.

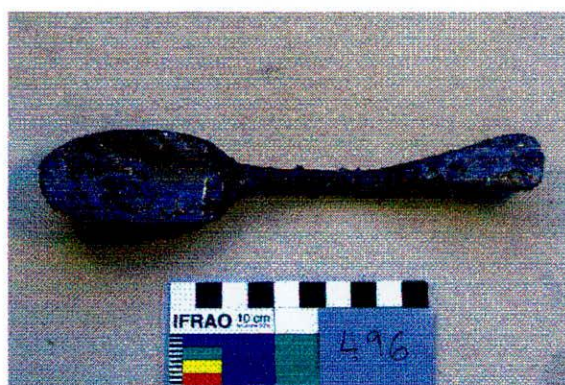
Fue recuperada de contexto estratigráfico, durante la última temporada de excavación en el sitio, en el sector medio del buque. La pieza presenta ampollas de corrosión en toda su superficie, lo cual sugiere que se trata de una cuchara de peltre. El cuenco es ovalado y parece estar levemente aplastado en uno de sus lados; el mango –que se encuentra doblado, probablemente como resultado de las condiciones de depositación luego del naufragio– tiene una terminación redondeada y recta (Fig. 6.120).

Figura 6.120 – Cuchara INA 496, luego de su extracción (Foto: D. Vainstrib 2010).

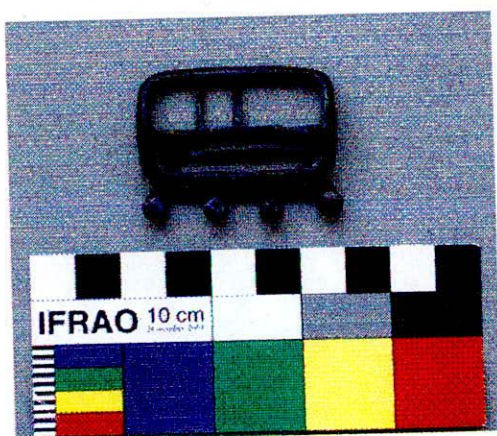
Entre los restos de prendas y accesorios recuperados, cabe mencionar la presencia de una hebilla de corbatín, antecesor de la corbata moderna, que servía para sujetarlo alrededor del cuello de la persona (Fig. 6.124). Tiene una morfología rectangular, de bordes redondeados y superficie lisa, aunque exhibe como decoración cuatro pequeños botones que se lucían verticalmente. Si bien no se realizaron análisis de determinación, es probable que este tipo de pieza haya sido manufacturada en una aleación de cobre.

Figura 6.124 – Hebilla de corbatín (INA 408), originalmente con tres puntas (una está quebrada) (Foto: N. Ciarlo 2008).

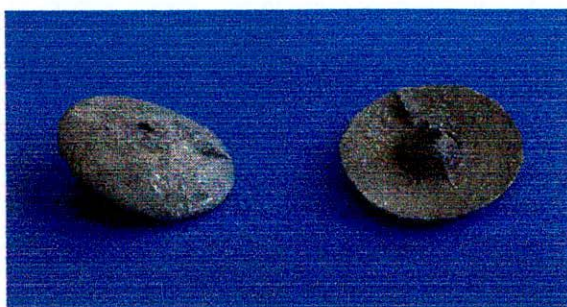
En el sector de popa también se recuperó un botón metálico de tipo plano (Fig. 6.126). La pieza no presenta inscripciones ni decoración y posee una leve curvatura. El método usual de fabricación era por fundición en molde, operación que ha dejado una línea recta que atraviesa diametralmente el reverso del botón. Con posterioridad se habría soldado la presilla, de la que no ha quedado evidencia.

Figura 6.126 – Anverso y reverso del botón plano liso INA 337. Diámetro: 22,5 mm (Fotos: N. Ciarlo 2009).

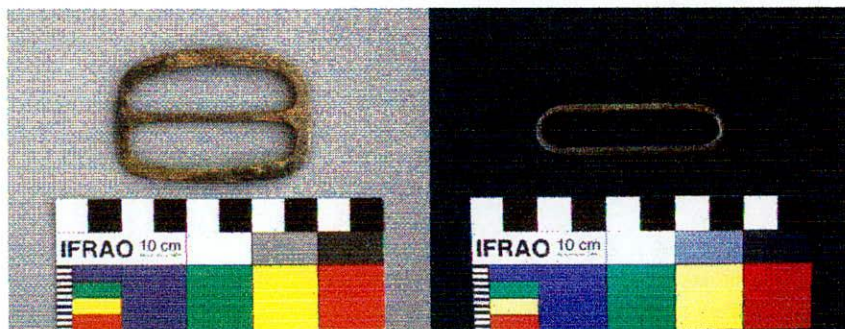
Figura 6.127 – Hebillas de correa ancha (INA 141 y 142) (Fotos: N. Ciarlo 2008).

En otros sectores de la embarcación (fundamentalmente en proa) se han recuperados seis hebillas de correa ancha (INA 57, 133a, 133b, 141, 142 y 472), que probablemente correspondan a aquellas que sujetaban o formaban parte de la indumentaria y los distintos pertrechos personales (Fig. 6.127 y 128).

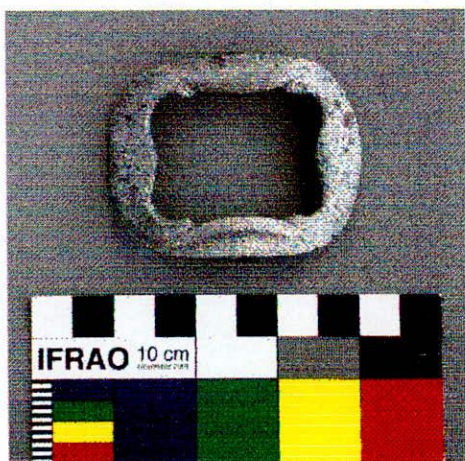
Por otro lado, hay dos marcos de hebilla de zapato (INA 75 y 89), que se diferencian de los descritos anteriormente por alguno o varios de los siguientes aspectos: características morfológicas, materia prima y presencia de decoración superficial (Fig. 6.132 y Fig. A4.10, en Anexo 4). En el caso de la hebilla ilustrada en la figura, tiene 62,5 mm (largo) por 50,5 mm (ancho) y las varillas poseen un ancho máximo entre 11 y 12 mm.

Figura 6.132 – Hebilla de zapato (INA 89), con decoración (Foto: N. Ciarlo 2008).

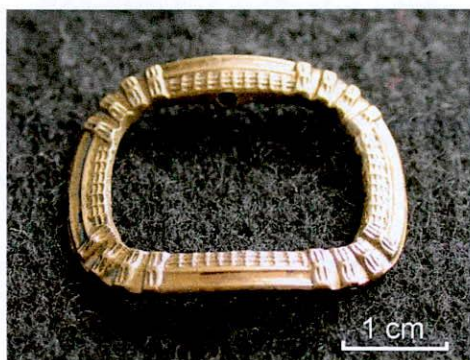
Por otro lado, había unas hebillas más pequeñas que se usaban para sujetar los pantalones cortos y ligas, o para asegurar una faja a las polainas, justo por debajo de la rodilla (Erwin 1994:74). En la *Swift* se halló una pieza que parece corresponder a este tipo. Procede del área de excavación de popa, tiene forma rectangular (31,9 mm de largo y 26,3 mm de ancho), es convexa y sus bordes están ampliamente redondeados. Está hecha probablemente en una aleación de cobre y presenta una decoración muy elaborada, grabada sobre la superficie (Fig. 6.133 y Fig. A4.19, en Anexo 4).

Figura 6.133 – Hebilla de pantalón (INA 297), con decoración (Foto: D. Vainstub 2006).

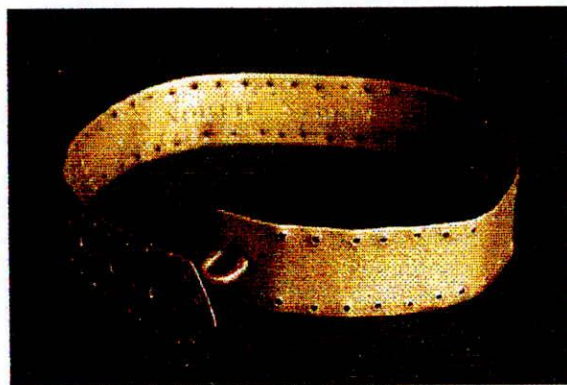
A finales de 2005 se recuperó un artefacto metálico singular, asociado con restos muy fragmentados de cuero, ubicado en la zona correspondiente a la antecámara del capitán. En líneas generales, se trata de un fleje metálico curvo con un sistema de traba perimetral y diámetro regulable de cinco posiciones. La cara externa es lisa, mientras que la interna posee la inscripción “I · CHILD IN NORTH STREET POPLAR MIDDLESEX” y una guarda con motivos fitomorfos en serie que cubren casi toda la extensión del borde superior e inferior. En casi todo el perímetro se extiende también una serie de pequeños orificios circulares. Sobre la base estas características se determinó que la pieza correspondería a un collar de perro, probablemente de latón (Ciarlo *et al.* 2010)²⁵ (Fig. 6.134 y Fig. A4.20, en Anexo 4).

Figura 6.134 – Collar de perro INA 299 (Foto: D. Vainstüb 2006).

Volviendo a la pieza halada en la *Swift*, ésta fue manufacturada a partir de un fleje de 42,6 cm de largo, 2,5 cm (promedio) de ancho y 0,09 cm (promedio) de espesor. Uno de los extremos fue redondeado en los vértices, mientras que el otro fue cortado conformando una punta triangular. Los siguientes rasgos distintivos forman parte del proceso de manufactura original:

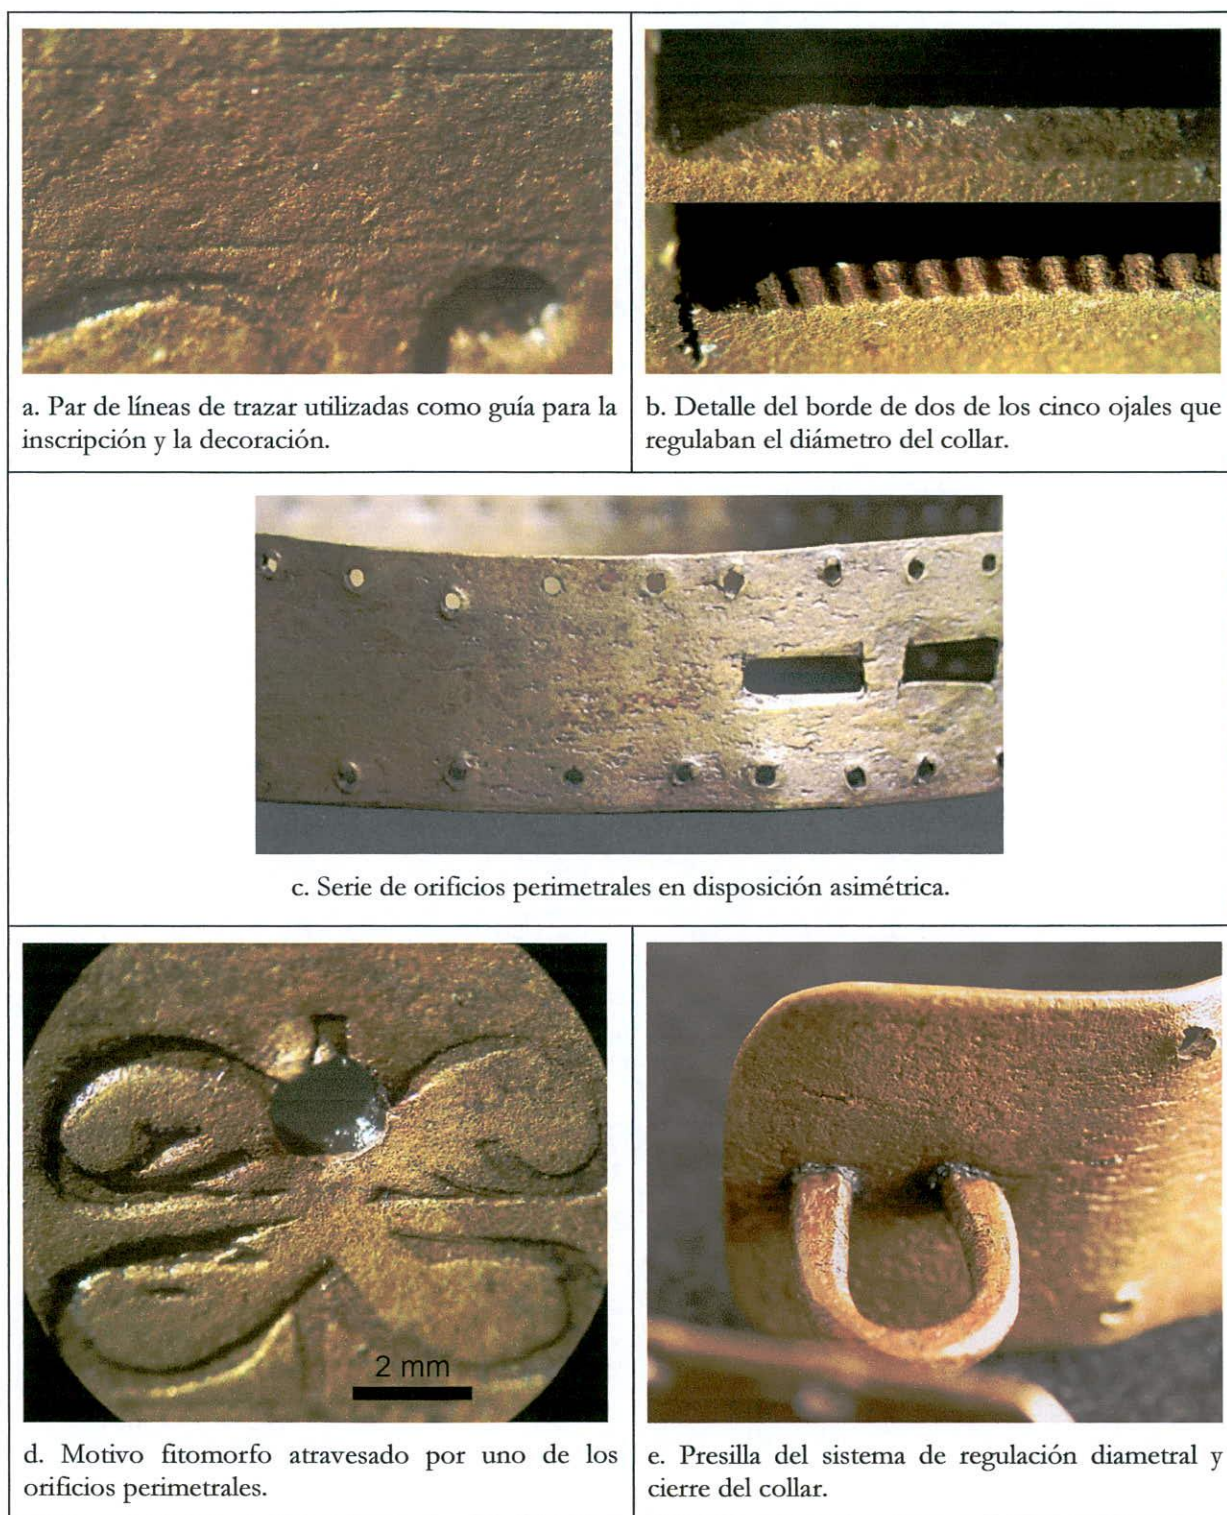
La precisión con que fueron realizados todos los detalles permitió identificar, por contraste, algunas modificaciones que habrían sido introducidas con posterioridad a su fabricación. Entre ellas se pueden destacar dos ojales rectangulares adicionales para regular el diámetro, los cuales fueron dispuestos a continuación de los tres originales (el diámetro menor se extendió a unos 10,5 cm) y una serie de pequeños orificios circulares a lo largo de casi todo el perímetro, que probablemente fueron usados para coser el forro interno de cuero. El contraste entre ambas “manos de producción” involucradas puede apreciarse claramente comparando al tercero y cuarto ojal (Fig. 6.136-b), así como la asimetría que guardan los orificios perimetrales entre sí (Fig. 6.136-c), algunos de los cuales incluso fueron perforados sobre los motivos de la guarda (Fig. 6.136-d). En esta instancia, además, se invirtió por completo la curvatura de la pieza, quedando como resultado de esta operación la decoración original en el lado interno (Fig. 6.136-e) (Ciarlo *et al.* 2010).

Figura 6.136 – Evidencias de modificaciones realizadas a la pieza durante su uso (Fotos a-d: N. Ciarlo 2008; foto e: D. Vainstub 2006).

3. Inscripción: en posición central (horizontal y vertical), se grabó la frase mencionada anteriormente. La primera parte (I · CHILD) haría alusión al dueño del animal, siendo “I” la inicial del nombre y “Childe” su apellido, mientras que la segunda parte (IN NORTH STREET POPLAR MIDDLESEX) estaría indicando el lugar de residencia de la persona (y por ende de su mascota). El espesor de cada una de las letras estaba formado por varios trazos finos, para lo cual se habría utilizado una herramienta de punta guiada por una plantilla, recta o curva, según la forma de los caracteres. La simetría espacial de la inscripción y de la guarda se logró con la ayuda de dos pares de líneas guía, trazados longitudinalmente (Fig. 6.136-a).

A partir de las características morfológicas relevadas se pudo determinar la secuencia de manufactura original y una instancia de modificaciones posteriores, asociada a una reutilización de la pieza. Este hecho habría implicado probablemente un cambio de dueño

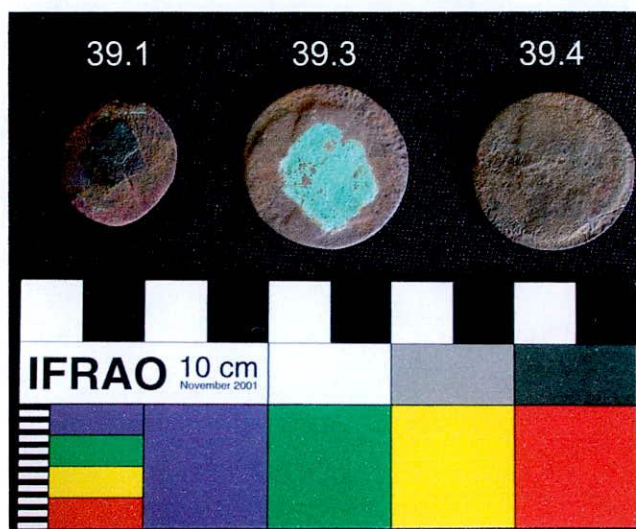
perdido. Por otro lado, la pieza INA 99 corresponde a un medio penique. Dado el estado de buena integridad de las piezas, todos los análisis fueron no invasivos (Fig. 6.137).

Figura 6.137 – Comino (cuarto de penique) y dos medios peniques (tres de las cuatro monedas analizadas) recuperados del sitio *Swift* (Foto: N. Ciarlo 2010).

Todas las monedas recuperadas de la *Swift* tienen una forma circular irregular, aparentemente por haber sufrido desgaste por corrosión. Para cada una de ellas se tomaron las siguientes mediciones: diámetro máximo ($d_{\text{máx.}}$), diámetro mínimo ($d_{\text{mín.}}$), espesor máximo ($e_{\text{máx.}}$), espesor mínimo ($e_{\text{mín.}}$), este último considerado a 5 mm del borde, y peso (Tabla 6.10). A continuación se comparan los valores actuales con el que deberían tener originalmente, según los registros, las respectivas monedas (auténticas). En el caso del *halfpenny* INA 39.2, se consigna el espesor y peso de la pieza antes y después de la limpieza por ablación láser.

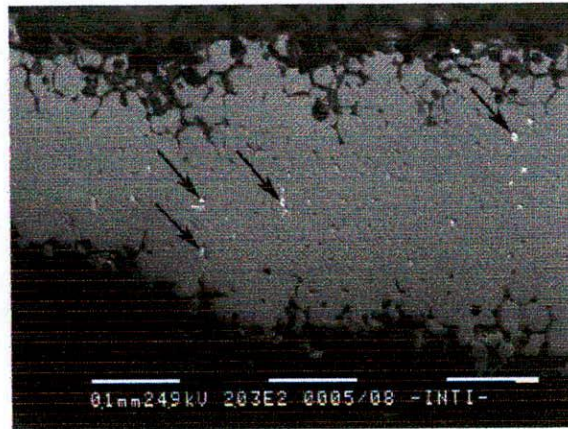
Figura A5.27 – Imagen SEM (de electrones retrodifundidos) de la muestra INA 121. Se indican algunas de las inclusiones (Foto: L. Rojas 2008).

Elemento	Porcentaje en peso (Wt %)	Porcentaje atómico (At %)
Pb	81,43	57,32
Cu	13,42	30,81
Zn	4,09	9,12
Fe	1,06	2,76
Total	100	100
