Arqueometalúrgica de un naufragio del siglo XVIII

La corbeta de guerra HMS *Swift* (1770),
Puerto Deseado, provincia de Santa Cruz

Tesis presentada con el fin de cumplimentar con los requisitos finales para la obtención del título Licenciatura de la Facultad de Filosofía y Letras de la Universidad de Buenos Aires en Antropología

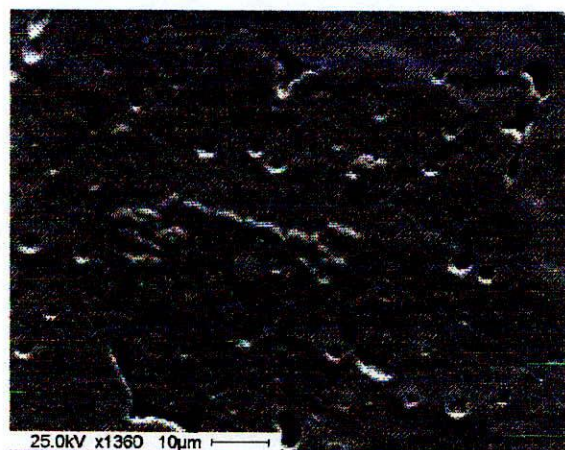
Figura A5.29 – Imagen SEM de la superficie de la hebilla INA 133b, donde se aprecian las inclusiones globulares alargadas (Foto: J. Pina 2010).

En el caso de la pieza INA 133b, los respectivos valores son los siguientes: 55,5 mm; 35,5 mm; 2mm; y entre 3 y 4 mm. El ancho de la varilla interna no se pudo medir, dado el deterioro de la misma.

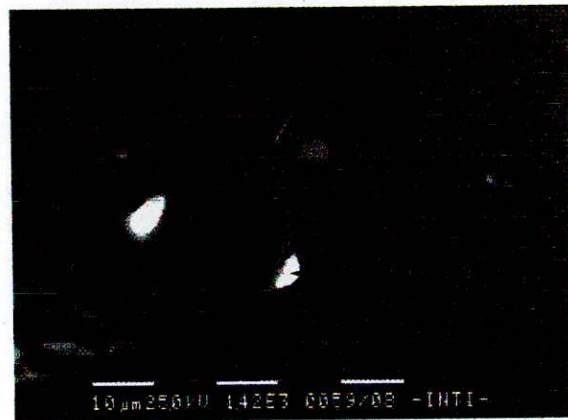
Figura A5.35 – Imagen SEM de los sectores analizados de una de las inclusiones formada mayoritariamente por óxido de cobre (núcleo central), con otros elementos asociados (INA 276).

Elemento	Porcentaje en peso (Wt %)	Porcentaje atómico (At %)
Cu	100	100
Total	100	100
