Los Pizarrones

Investigación, conservación y difusión de arte rupestre en el Parque Nacional Talampaya.

Tesis de Licenciatura en Ciencias Antropológicas (orientación Arqueológica)

Los Pizarrones: investigación, conservación y difusión de arte rupestre en el Parque Nacional Talampaya

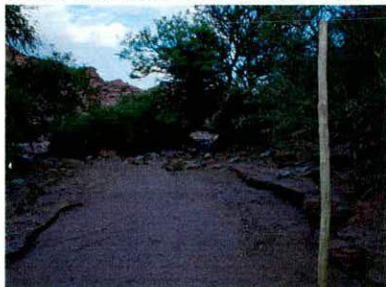
La primera estaca de medición fue colocada en el extremo E del sitio previo a la temporada de crecidas 2002 - 2003. Con esa única estaca se registraron las mediciones de la altura del río en esa temporada y la siguiente debido a que, si bien se había colocado una nueva varilla en noviembre de 2003, esta se perdió en la siguiente crecida. Este último poste había sido referenciado (al igual que el primero) con la estación total y figura en el primer levantamiento topográfico (ver *supra*). Se encontraba, aproximadamente, en la posición de la actual estaca N° 2.

En diciembre de 2004, se colocaron y referenciaron con la estación total, 10 nuevas estacas de madera que se sumaron a la N° 1. Su posicionamiento responde a la necesidad de evaluar la movilidad del canal principal según la magnitud de las crecidas. Por ello se distribuyeron sobre los cauces que provienen de aguas arriba, sobre la desembocadura de una quebrada subsidiaria ubicada en la margen sur del río y que aporta en dirección hacia Los Pizarrones y, por último, aguas abajo del sitio. Fueron enterradas a 50 cm de profundidad y sobresalen 1 m. del piso a excepción de la N° 2 que tiene 2,40 m. Para su colocación, se realizó un anclaje encastrando rocas en el pozo alrededor del poste y luego se rellenó con sedimentos hasta el nivel 0 de la escala.

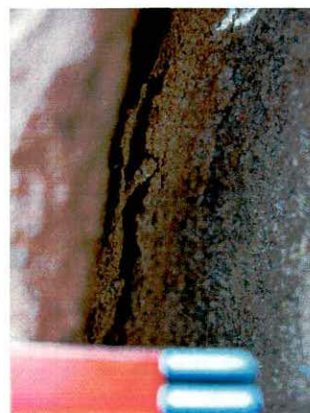
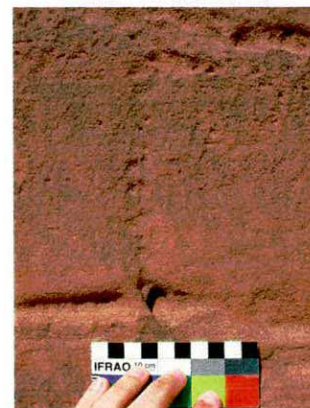
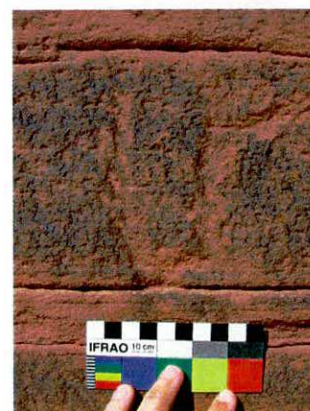
sector decorado y se desconoce si ha sido ocasionada por la erosión eólica o si es producto de la alteración diferencial de los paquetes sedimentarios que constituyen la pared. En principio, puede identificarse por la presencia de una pátina más brillante que la de otros sectores del sitio.

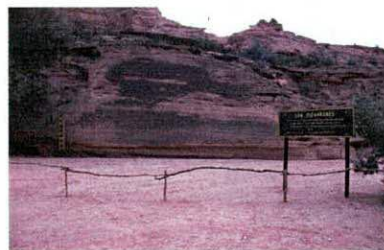
En el momento de inicio del monitoreo se tomaron decisiones vinculadas con el establecimiento de una baranda baja de protección - como medida blanda de cuidado (*sensu* Walsh 1984)- y de un cartel interpretativo.

La baranda tuvo como fin no sólo impedir el contacto directo de la gente con el paredón sino también ordenar la circulación en el entorno del sitio para evitar el pisoteo de la capa de pelitas⁵ que cubre e impide el desprendimiento de los sedimentos más arenosos y con mayor capacidad erosiva del suelo. Asimismo, se modificó la traza vehicular para disminuir la magnitud de dicho proceso.

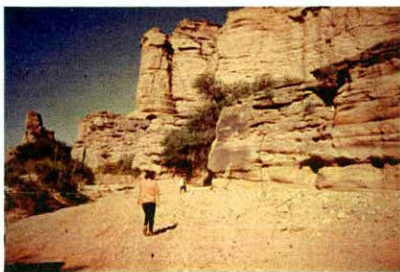
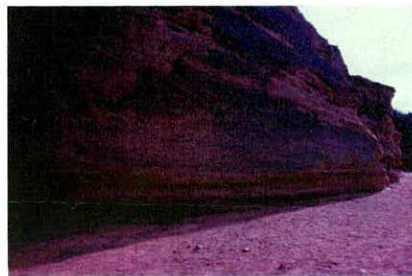
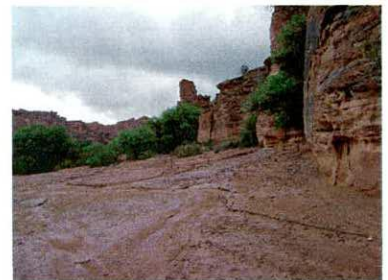
1985

2002

2005

Un indicador de las consecuencias producidas por las crecidas excepcionales es la presencia de un algarrobo (*Prosopis sp.*) semienterrado en la margen opuesta del valle a la altura de Los Pizarrones. Se asume que en el momento del enterramiento de este árbol, el sitio arqueológico también habría estado sumergido. Asimismo, mediante estereoscopia sobre aerofotogramas de 1964 (Fotos 206C-18/19-1683, coordenadas 29°46'46"S y 67°43'24"O, cámara Wild f 114,55, escala 1:40.000) pudo saberse de la presencia de algunos ejemplares de algarrobos en el lugar, hoy inexistentes. Se asume que habrían sido removidos por alguna crecida extraordinaria.
